# Formular de evaluare a condițiilor de accesibilitate a clădirilor publice

Data: 27-05-2025

| Categorii | Indicatori | Date colectate |
|---|---|---|
| Instituția: | BESV-19/15(Camin cultural) | |

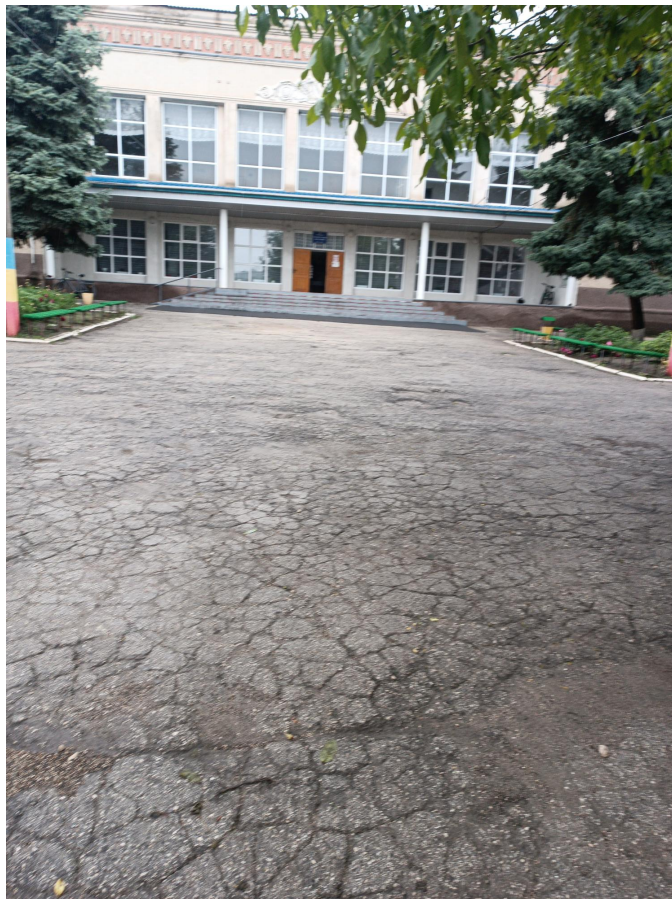
## **Galerie - Căi de acces către clădire**

| Tip înveliș: | Asfalt |
| Drumurile/Căile de acces sunt: | Deteriorate |
| Borduri: | Da, 1 borduri , înălțimea:12 cm |
| Nivel: | Înclinat în urcuș |

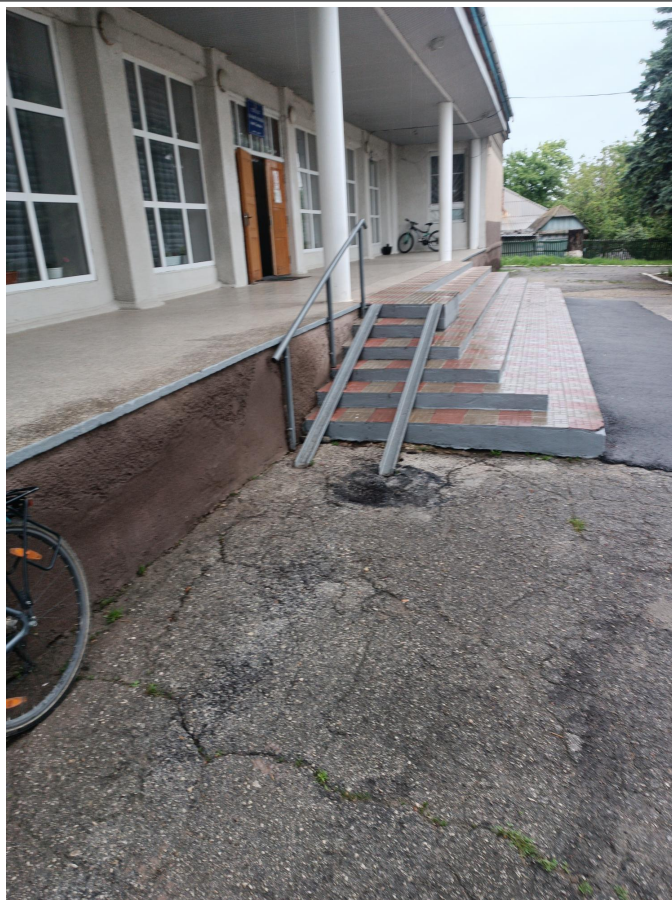
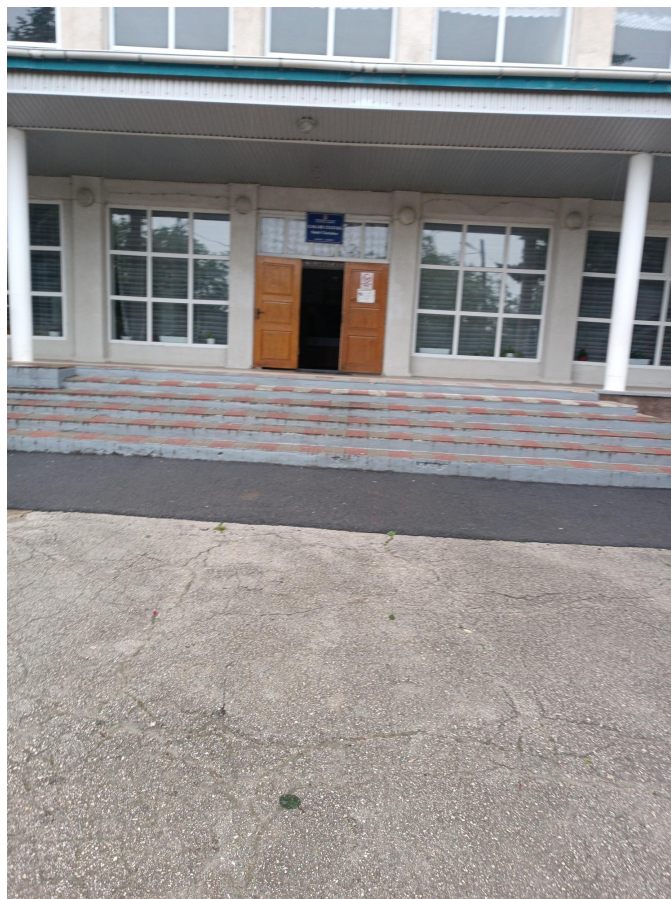
## **Galerie - Intrare în clădire**

| La intrare sunt trepte: | Da, 6 trepte , Înălțime totală a treptelor/scărilor (cm)90 cm |
| Dacă există trepte, sunt semnalate treptele cu elemente contrastante și/sau tactile: | Nu<br>Standard: prima și ultima treaptă trebuie semnalate în culori contrastante |
| Există rampă de acces: | Da |
| Lungimea rampei: | 282 cm |
| Lățimea rampei: | 72 cm |
| Sunt bare de suport: | Da<br>Bara este doar pe partea STINGA . Barele au un rând. Înălțimea barele de sus: 80 . |

| Dimensiuni ușă de intrare: | Dublă: 901 cm + 95 cm<br>Standard: lumina ușii duble trebuie să fie de minim 90 cm<br>Ușa mică din cea dublă este blocată |
| Prag ușă de intrare: | Prag exterior și interior cu înălțimile: 3 + 5 cm<br>Standard: pragul trebuie să fie de maxim 2 cm |

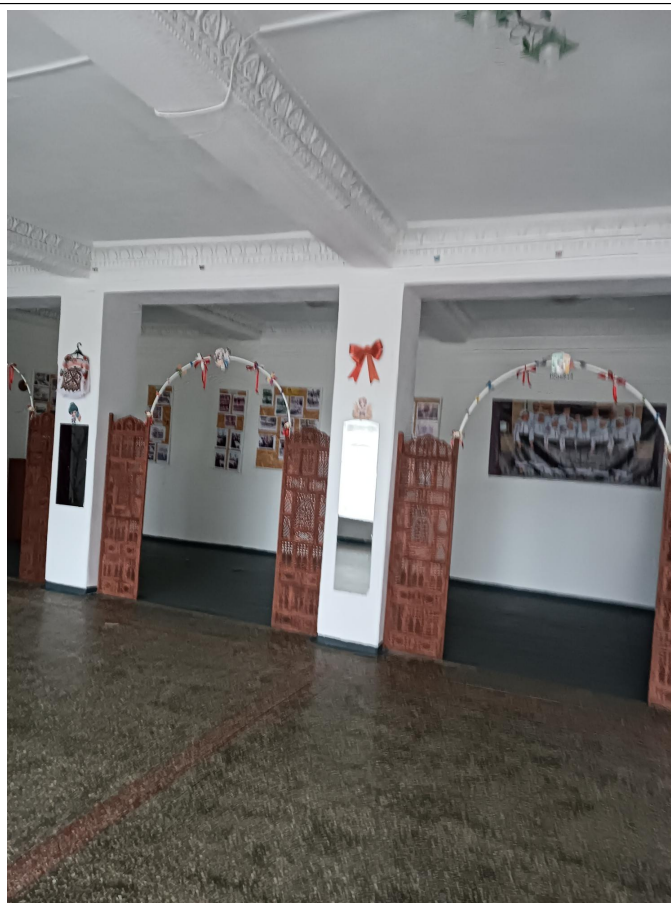
**Galerie - Sala de prestare a serviciului**

| Este la nivel de: | Demisol |
| Dacă sala este la etaj, atunci există un ascensor/elevator: | Nu . Nu există opțiune alternativă pentru a urca la etaj |
| Culori contrastante pentru sală: | Da<br>Standard: este o diferență de culoare contrastantă (culori închise / culori deschise) între perete și podea |
