# Formular de evaluare a condițiilor de accesibilitate a clădirilor publice

Data: **13-03-2023**

| Categorii | Indicatori | Date colectate |
|---|---|---|
| Instituția: | Primaria Stefan Voda | |

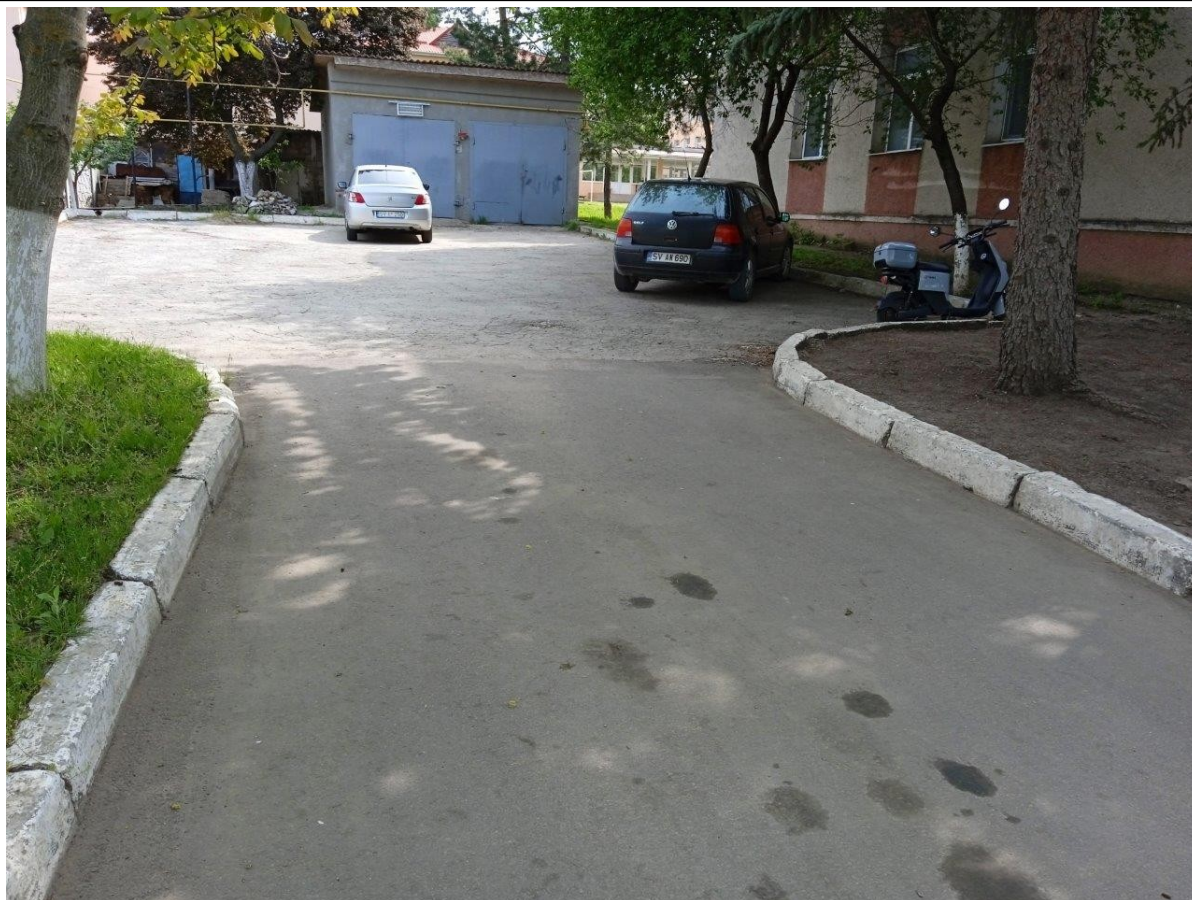
**Galerie - Loc de parcare**

| Parcare obișnuită: | Da |
| Locuri de parcare amenajate pentru persoanele cu dizabilități: | Nu |
| Borduri la trecere spre clădire: | Nu |

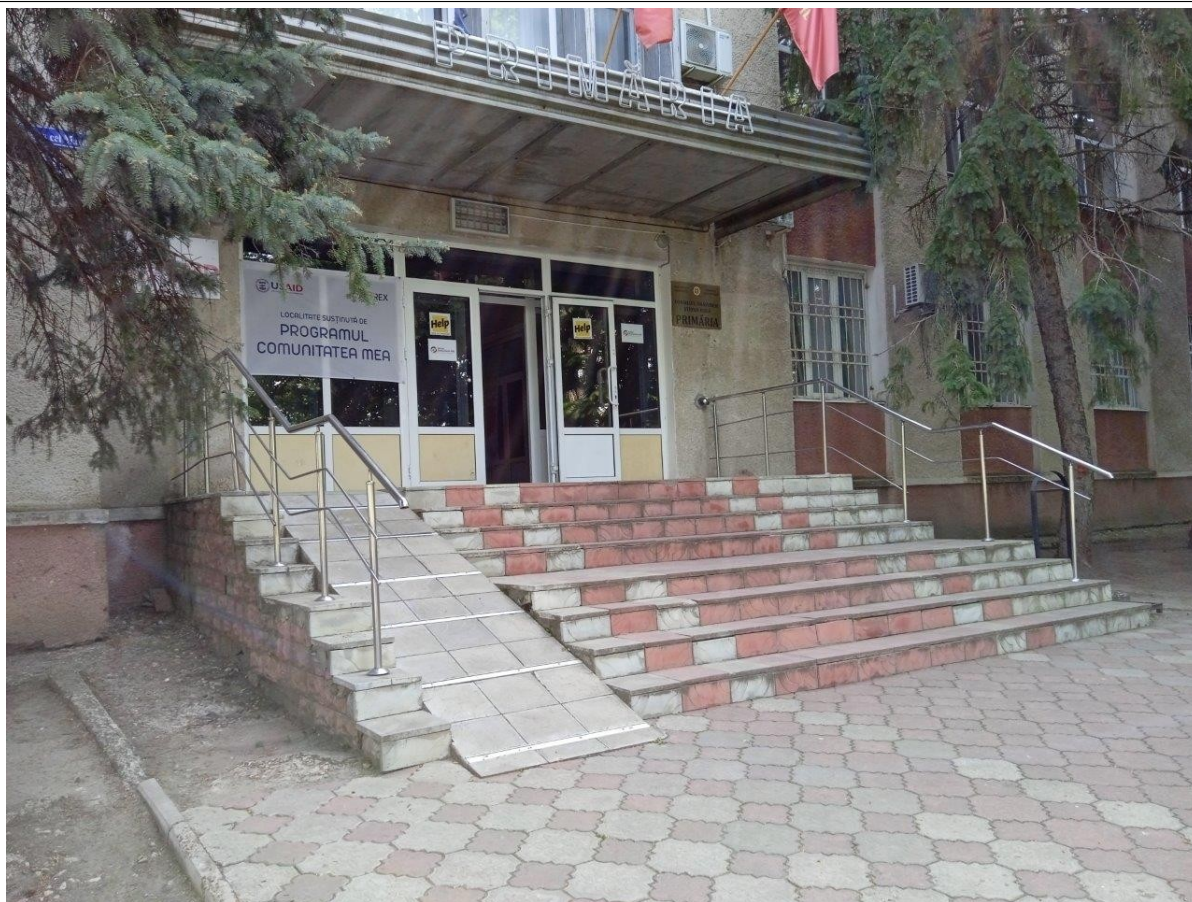
## Galerie - Intrare în clădire

| Intrarea în clădire este la nivelul solului: | Nu |
| La intrare sunt trepte: | Da, 8 trepte , Înălțime totală a treptelor/scărilor (cm)15 cm |
| Dacă există trepte, sunt semnalate treptele cu elemente contrastante și/sau tactile: | Nu<br>Standard: prima și ultima treaptă trebuie semnalate în culori contrastante |
| Există rampă de acces: | Da |
| Suprafața rampei este antiderapantă (nealunecoasă): | Nu |
| Rampa are bară de siguranță: (din țevă sau beton, la H = 5-10 cm) | Nu |
