# Formular de evaluare a condițiilor de accesibilitate a clădirilor publice

Data: 26-05-2025

| Categorii | Indicatori | Date colectate |
|---|---|---|
| Instituția: | BESV 13/10 casa de cultura | |

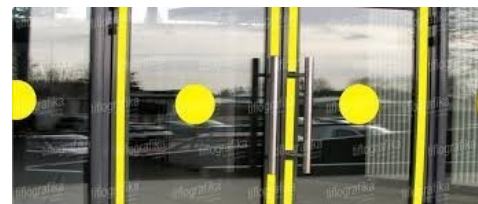
Fig. V.24. - Exemplu de conformare a suprafețelor vitrate în cadrul foii de ușă și realizarea contrastului vizual, atunci când ușa și suprafețele adiacente sunt vitrate

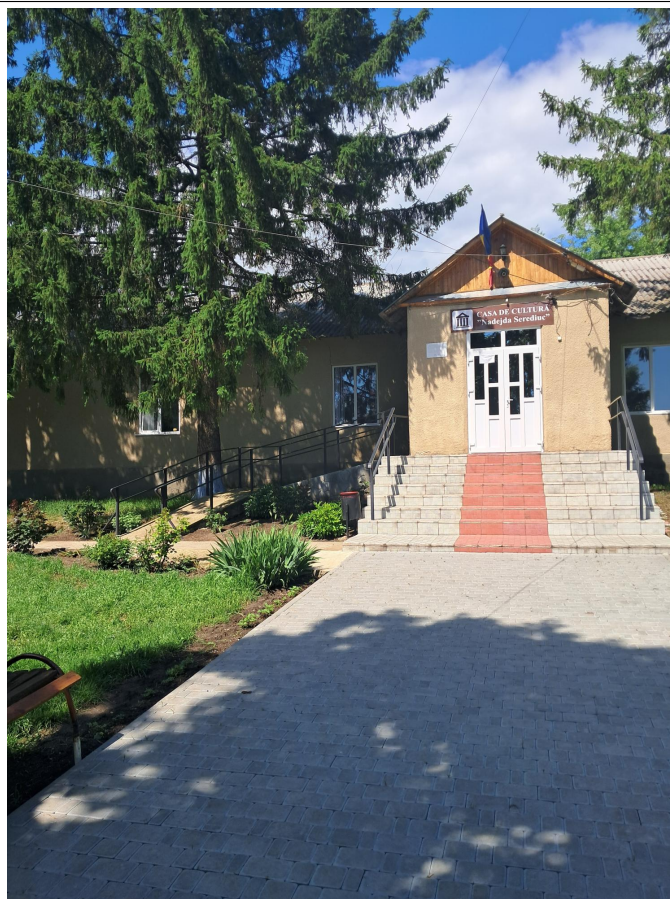
## Galerie - Căi de acces către clădire

| Tip înveliș: | Asfalt |
| Drumurile/Căile de acces sunt: | Calitative |
| Trotuare: | Da |
| Trecerea de pe carosabil spre trotuar/clădire: | Lină |

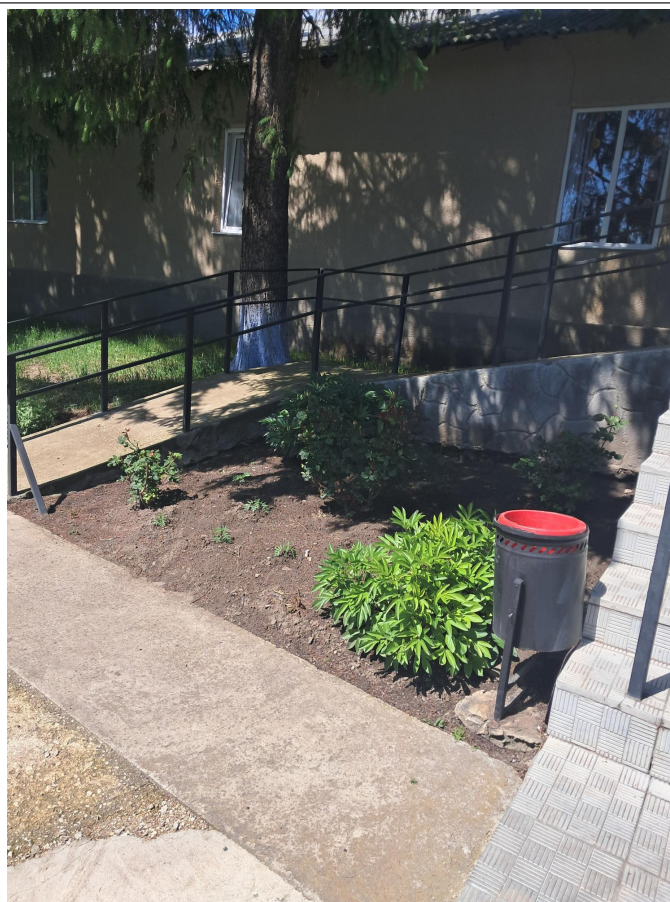
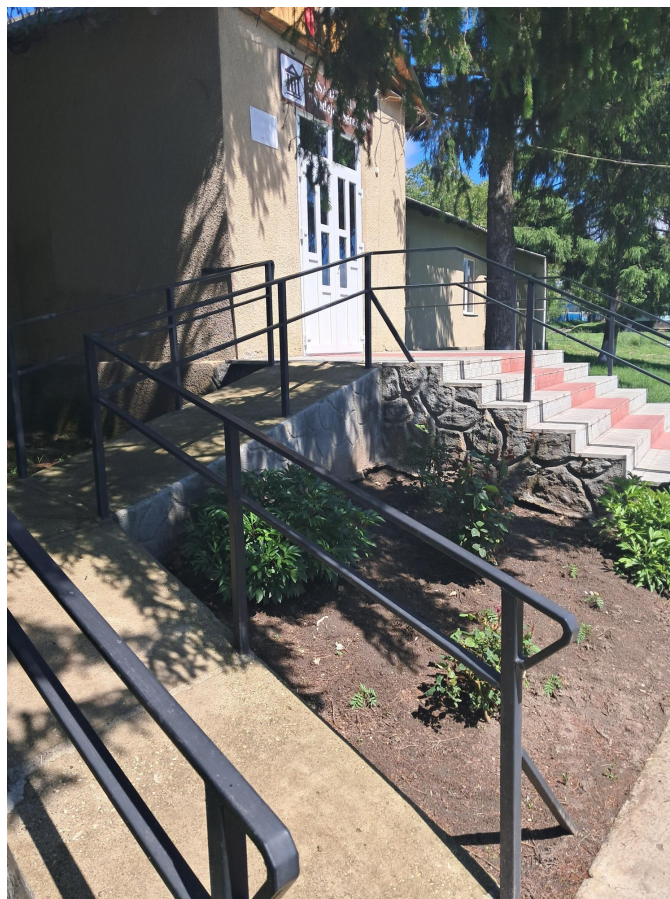
## Galerie - Intrare în clădire

| La intrare sunt trepte: | Da, 10 trepte , Înălțime totală a treptelor/scărilor (cm)160 cm |
| Înălțimea pragului ușii (de la nivelul solului până la nivelul superior al pragului): | 160 cm<br>! Pentru h - până în 20 cm - se aplica regula de 1:10<br>! La fiecare 9 m de cm x 140 cm |
| Dacă există trepte, sunt semnalate treptele cu elemente contrastante și/sau tactile: | Nu<br>Standard: prima și ultima treaptă trebuie semnalate în culori contrastante |
| Lungimea rampei: | 600 cm |
| Lățimea rampei: | 90 cm |
| Suprafața rampei este antiderapantă (nealunecoasă): | Nu |
| Sunt bare de suport: | Da<br>Barele sunt pe ambele părți. Barele au două rânduri.<br>Înălțimea barele de jos: 57. Înălțimea barele de sus: 80 . |

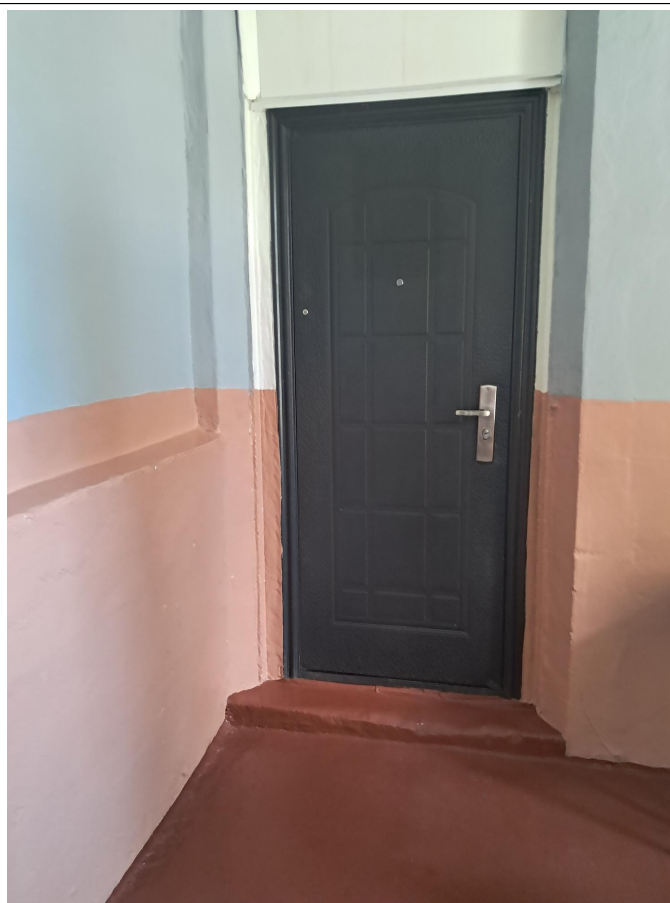
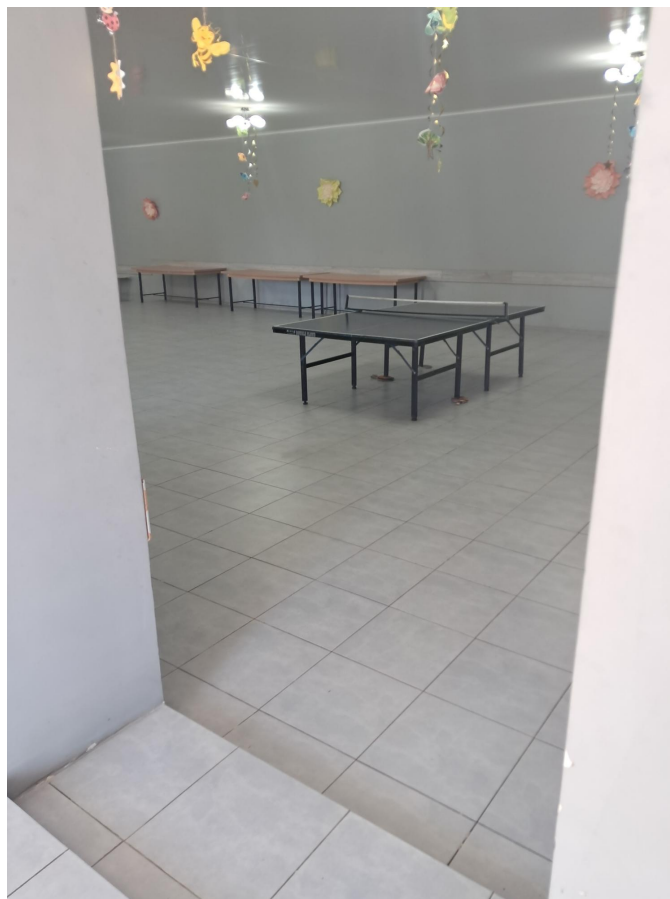
**Galerie - Uși**

| Ușa se deschide în interior sau exterior: | Exterior |
