# Formular de evaluare a condițiilor de accesibilitate a clădirilor publice

Data: 27-05-2025

| Categorii | Indicatori | Date colectate |
|---|---|---|
| Instituția: | BESV-19/36(Camin cultural) | |

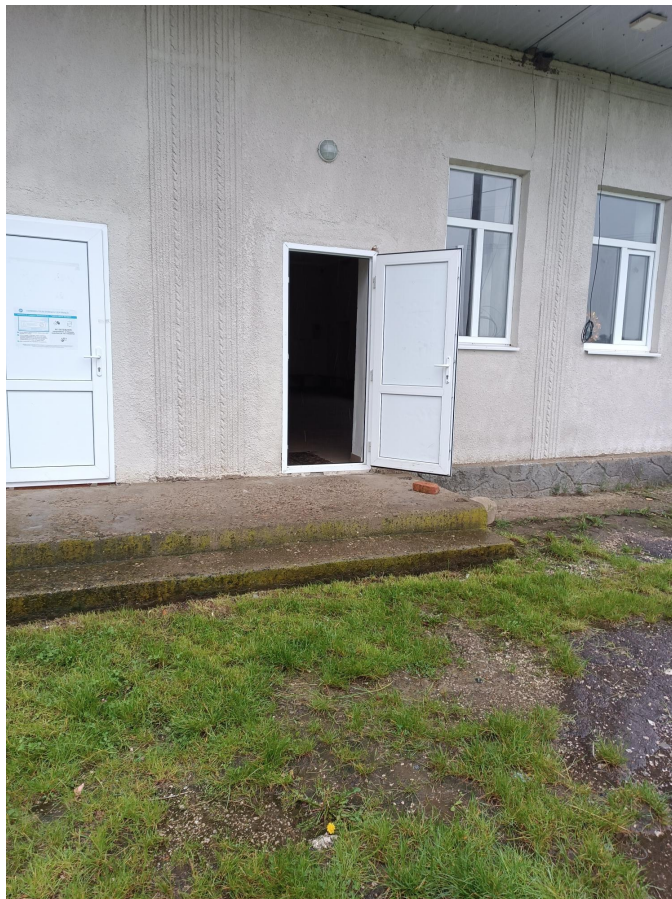
## Galerie - Uși

| Dimensiuni ușă de intrare: | Simplă: 73 cm<br>Standard: trebuie să fie de minim 90 cm |
| Prag ușă de intrare: | Un prag cu înălțimea: 4 cm<br>Standard: pragul trebuie să fie de maxim 2 cm |

| Categorii | Indicatori | Date colectate |
|---|---|---|
| | Praguri de la ușile de interior: | Prag 1 cu înălțimea: 8 cm<br>Standard: pragul trebuie să fie de maxim 2 cm |
| | Ușile de la intrare și din interiorul clădirii sunt dotate/marcate corespunzător cu semne contrastante: | Nu<br>Standard: este o diferență de culoare contrastantă (culori închise / culori deschise) între perete și podea |

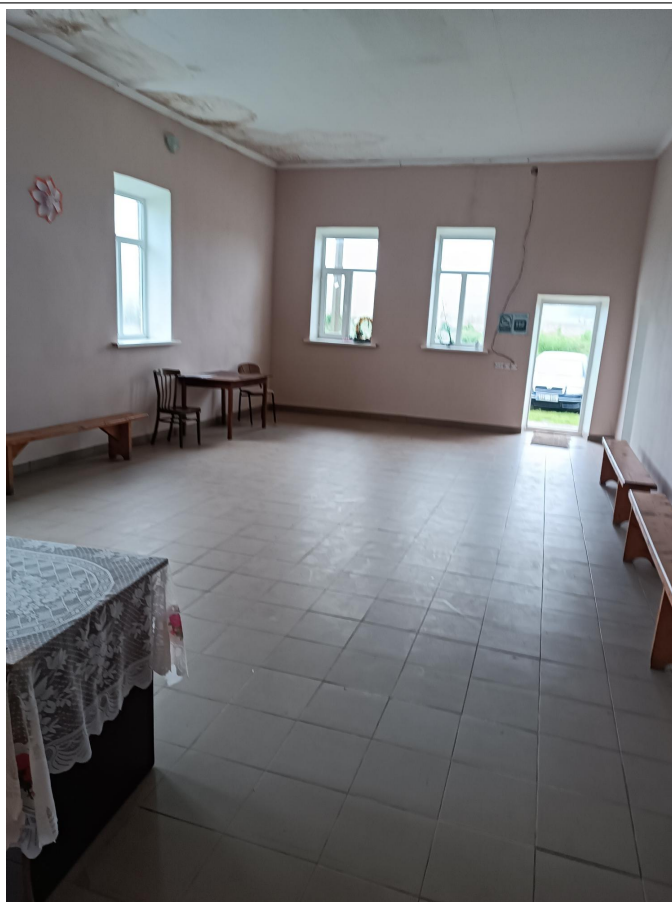
## Galerie - Sala de prestare a serviciului

| În sală este spațiu de manevră pentru un scaun rulant cu diagonala minimă de 140 cm: | Da |
| Spațiul interior este suficient iluminat: | Da |
| Culori contrastante pentru sală: | Da<br>Standard: este o diferență de culoare contrastantă (culori închise / culori deschise) între perete și podea |
