# Formular de evaluare a condițiilor de accesibilitate a clădirilor publice

Categorii	Indicatori	Date colectate
Localitate, raion:	Geamana (Anenii noi)	
Adresa, strada, nr.:	str.Ștefan cel Mare 23	
Instituția:	BESV - 4/23 ( Casa de Cultură)	
Tipul instituției:	BESV	
Latitudinea:	46.821871 ,	
Longitudinea:	29.137409

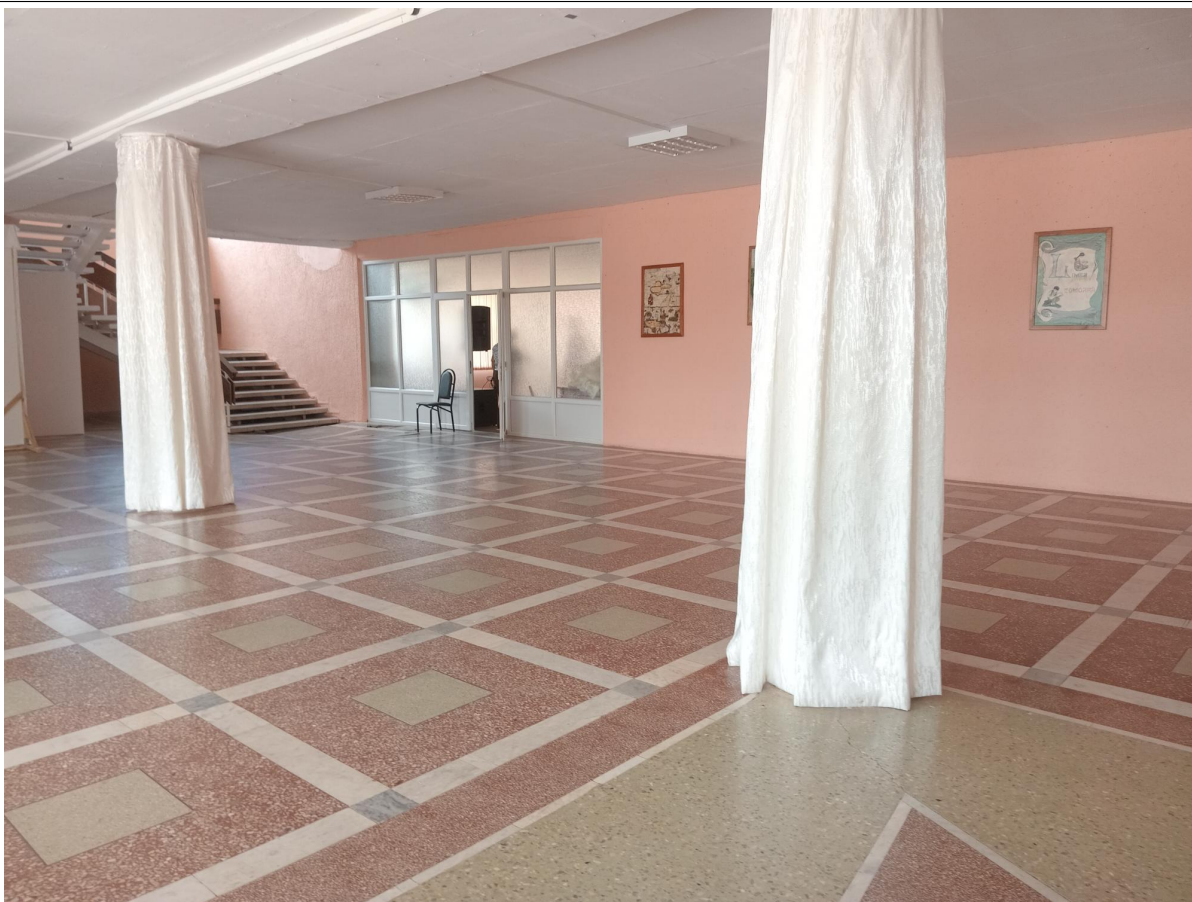
## Galerie - Coridoare

Coridoare:	Da
Lățimea coridorului (în cel mai îngust loc) este peste 150 cm?	Da
Trepte:	Nu
Pardoseala/podeaua în coridor este suprafață accesibilă:	Da
Suprafață alunecoasă:	Nu
Bariere/obstacole:	Da , sunt piloni
Culori contrastante (este o diferență de culoare contrastantă (culori închise / culori deschise) între perete și podea):	Da
Iluminare bună (lumină de zi și lumină artificială) pe hol și pe culoarele principale:	Da
