# Formular de evaluare a condițiilor de accesibilitate a clădirilor publice

Data: 16-07-2025

| Categorii | Indicatori | Date colectate |
|---|---|---|
| Instituția: | BESV - 37/10 ( L. T. Varnița, ospatarie) | |

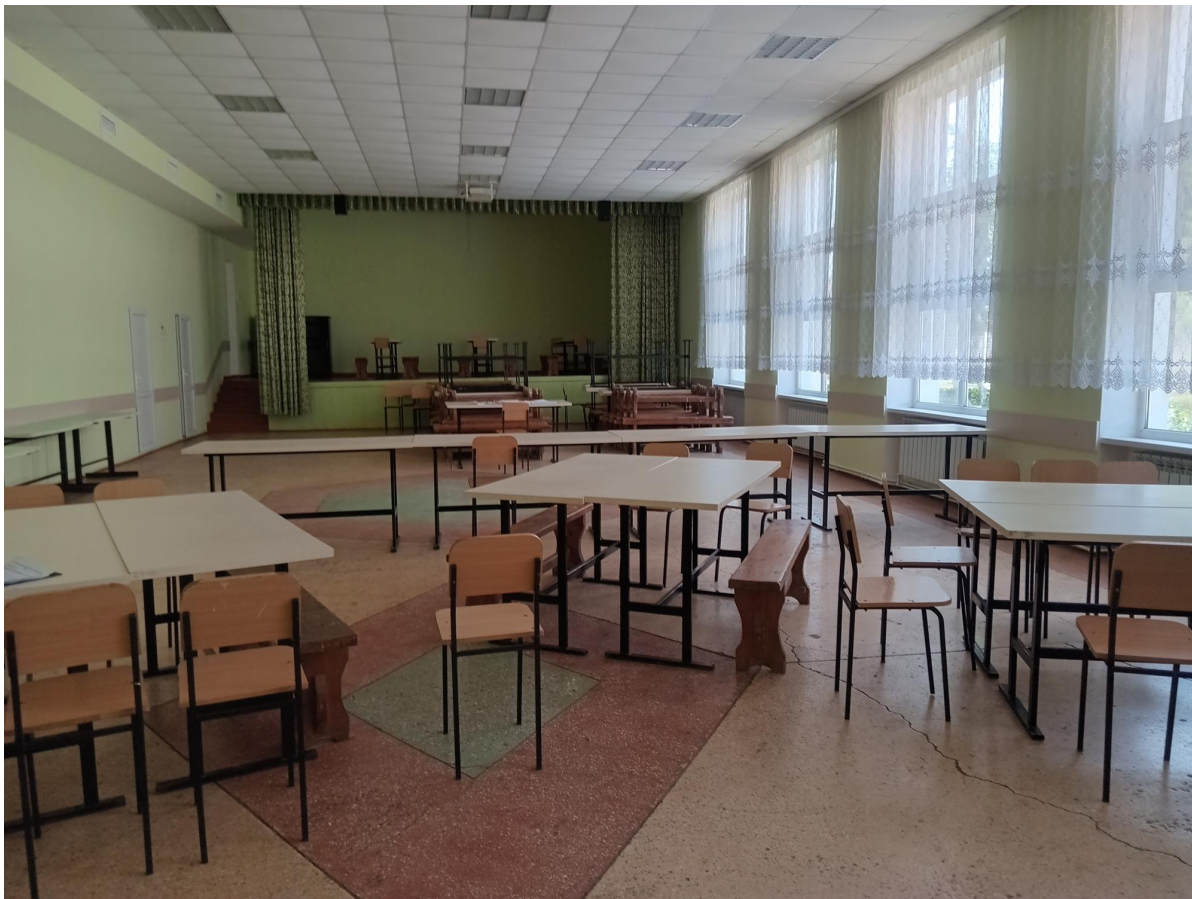
## **Galerie - Sala de prestare a serviciului**

| Bariere/obstacole: | Da . De tipul: mese |
| În sală este spațiu de manevră pentru un scaun rulant cu diagonala minimă de 140 cm: | Da |

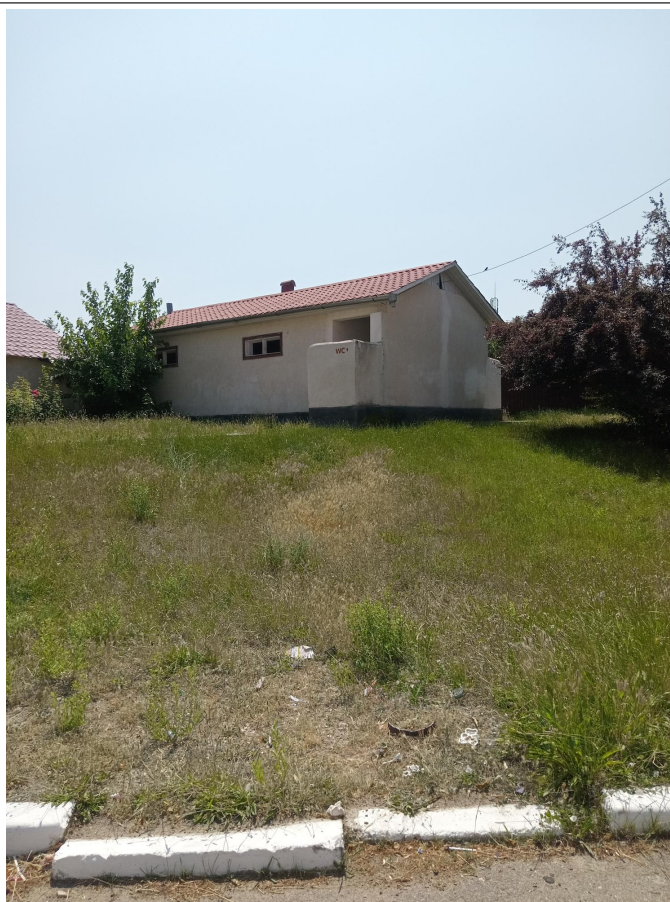
## **Galerie - Grup sanitar**

| Grup sanitar în exterior: | Da |
| Grup sanitar în interior: | Nu |
