# Formular de evaluare a condițiilor de accesibilitate a clădirilor publice

| Categorii | Indicatori | Date colectate |
|---|---|---|
| Adresa, strada, nr.: | Gogol 8 | |
| Instituția: | BESV-5/6(Liceu) | |

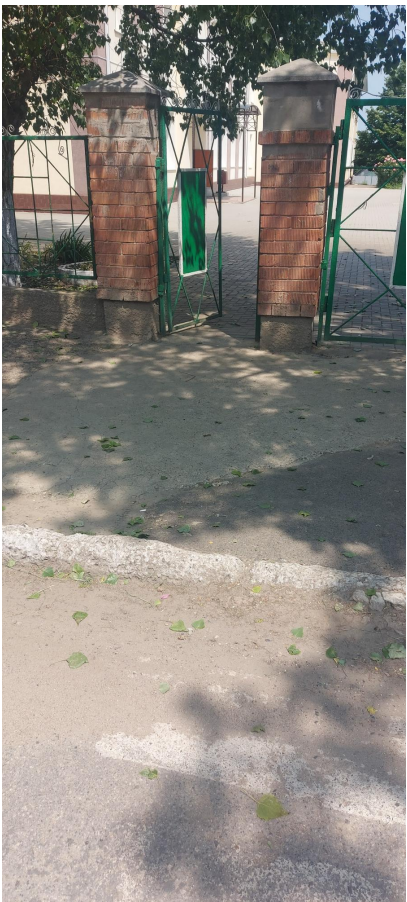
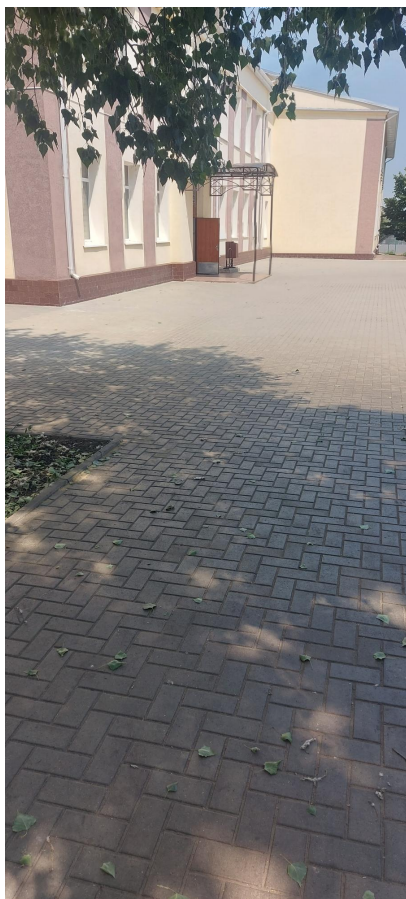
Galerie - Căi de acces către clădire

| Tip înveliș: | Asfalt |
| Drumurile/Căile de acces sunt: | Cu fisuri / gropi |

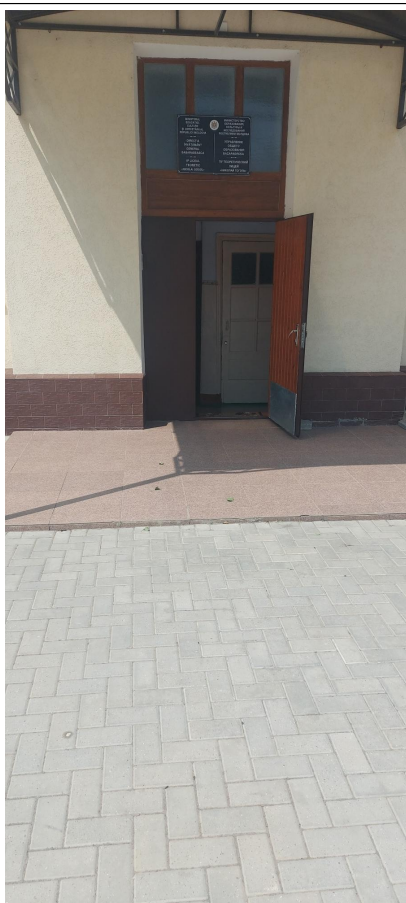
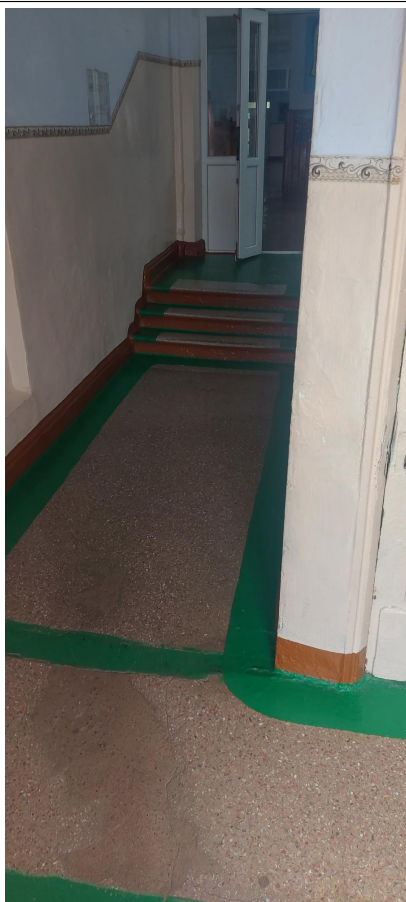
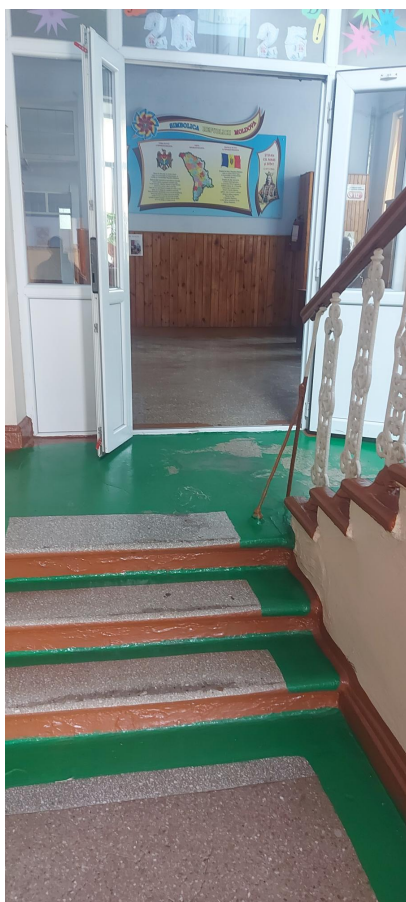
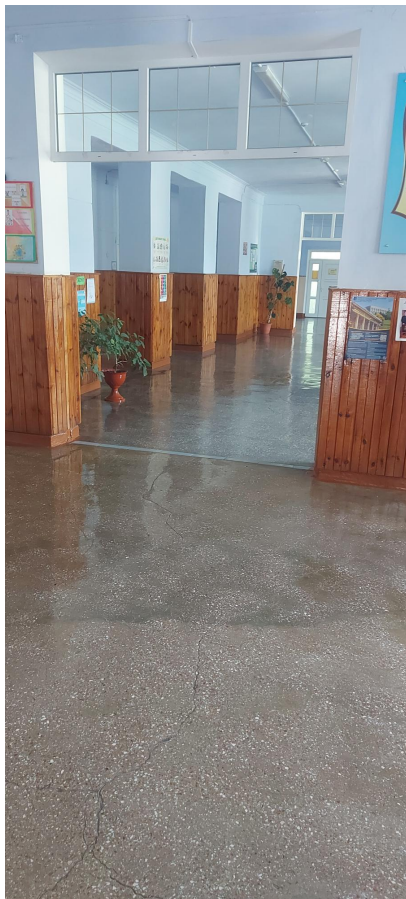
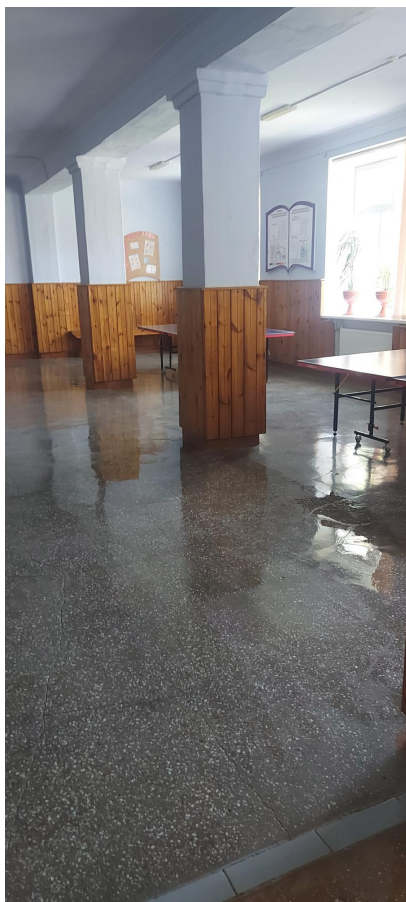
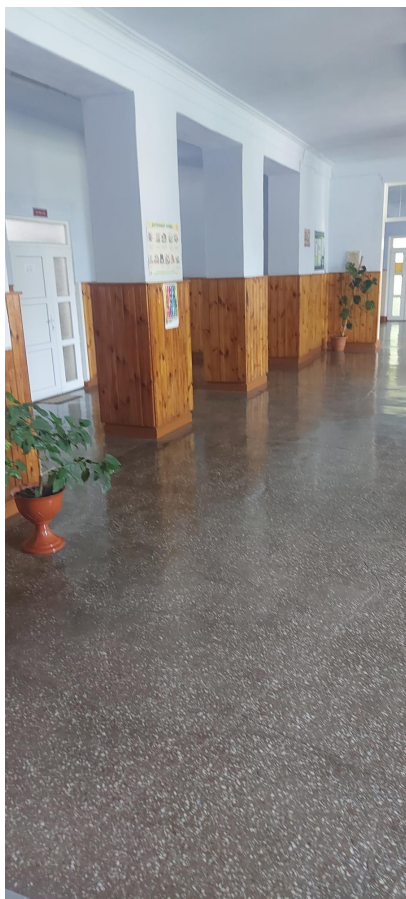
#### **Galerie - Intrare în clădire**

| Intrarea în clădire este la nivelul solului: | Da |

| Dimensiuni ușă de intrare: | Dublă: 90 cm + 40 cm<br>Standard: lumina ușii duble trebuie să fie de minim 90 cm<br>Ușa mică din cea dublă se deschide |
| Prag ușă de intrare: | Un prag cu înălțimea: 2 cm<br>Standard: pragul trebuie să fie de maxim 2 cm |
