# Formular de evaluare a condițiilor de accesibilitate a clădirilor publice

Data: 22-09-2023

| Categorii | Indicatori | Date colectate |
|---|---|---|
| Instituția: | Judecătoria Briceni | |

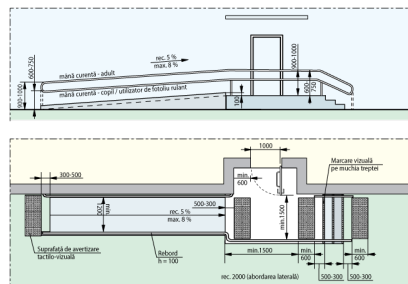
Fig. V.32.b Rampă de acces paralelă cu intrare în clădire

| Există rampă de acces: | Da |
| Lungimea rampei: | 133 cm |
| Lățimea rampei: | 87 cm |
| Suprafața rampei este antiderapantă (nealunecoasă): | Nu |
| Sunt bare de suport: | Nu |

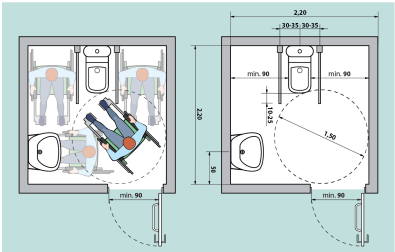
Fig. V.42.a Amenajarea unei cabine WC adaptate - tip A

Dimensiuni grup sanitar:

100 cm x 217 cm

Standard: minim 160 x 180 cm

Vasul WC are bare de suport:

Nu
