# Formular de evaluare a condițiilor de accesibilitate a clădirilor publice

Categorii	Indicatori	Date colectate
Localitate, raion:	Volovita (Soroca)	
Adresa, strada, nr.:	-	
Instituția:	IPLT Alexandru cel Bun, BESV 29/72	
Tipul instituției:	Instituție educațională	
Latitudinea:	48.107936 ,	
Longitudinea:	28.325513

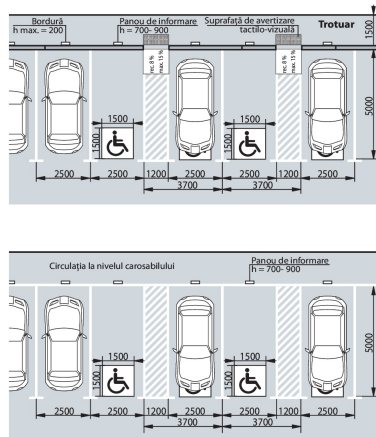
Fig. IV.18 Parcare pe o direcție perpendiculară față de carosabil

Parcare obișnuită:	Nu , nici nu există loc unde poate fi amenajată parcare
Locuri de parcare amenajate pentru persoanele cu dizabilități:	Nu

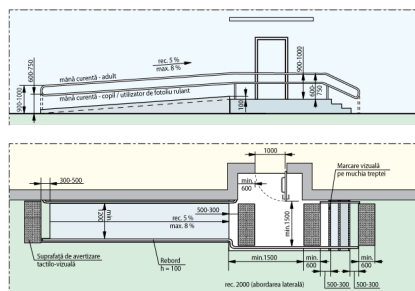
Fig. V.32.b Rampă de acces paralelă cu intrare în clădire

Intrarea în clădire este la nivelul solului:	Nu
Dacă este folosită o intrare alternativă, există indicatoare care arată direcția către aceasta:	Nu
La intrare sunt trepte:	Da, 4 trepte , Înălțime totală a treptelor/scărilor (cm)13 cm
La intrarea în clădire este instalată o platformă de ridicare (verticală sau înclinată):	Nu
Ușa se deschide în interior sau exterior:	Exterior
Dimensiunile pragului/spațiului din fața ușii de intrare în clădire:	120 cm x 330 cm
Înălțimea pragului ușii (de la nivelul solului până la nivelul superior al pragului):	52 cm Standard: Se aplica regula de 1:12
Dacă există trepte, sunt semnalate treptele cu elemente contrastante și/sau tactile:	Nu Standard: prima și ultima treaptă trebuie semnalate în culori contrastante
Există rampă de acces:	Nu
Nu există rampă, dar sunt șine metalice:	Nu

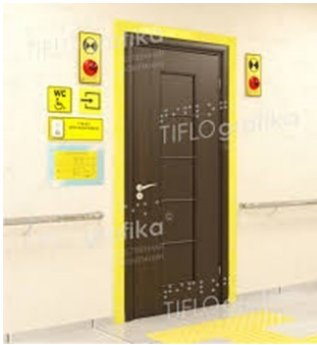
Fig. V.23. – Exemplu de conformare a suprafețelor vitrate în cadrul foii de ușă și realizarea contrastului vizual

Categorii	Indicatori	Date colectate
	Dimensiuni ușă de intrare:	Dublă: 80 cm + 50 cm Standard: lumina ușii duble trebuie să fie de minim 90 cm Ușa mică din cea dublă se deschide
	Prag ușă de intrare:	Prag exterior și interior cu înălțimile: 3 + 5 cm Standard: pragul trebuie să fie de maxim 2 cm
	Uși în interior:	Lățimea: 135 cm
	Praguri de la ușile de interior:	Prag 1 cu înălțimea: 5 cm Standard: pragul trebuie să fie de maxim 2 cm
	Ușile de la intrare și din interiorul clădirii sunt dotate/marcate corespunzător cu semne contrastante:	Nu Standard: este o diferență de culoare contrastantă (culori închise / culori deschise) între perete și podea

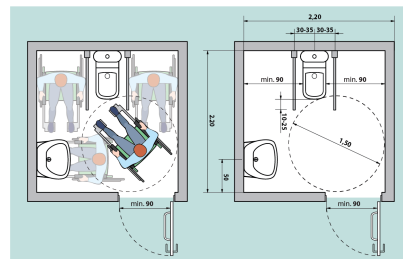
Fig. V.42a Amenajarea unei cabine WC adaptate - tip A

Grup sanitar în exterior:	Da
Grup sanitar în interior:	Nu
