# Formular de evaluare a condițiilor de accesibilitate a clădirilor publice

| Categorii | Indicatori | Date colectate |
|---|---|---|
| Localitate, raion: | Marculesti (Floresti) | |
| Instituția: | Cămin cultural | |

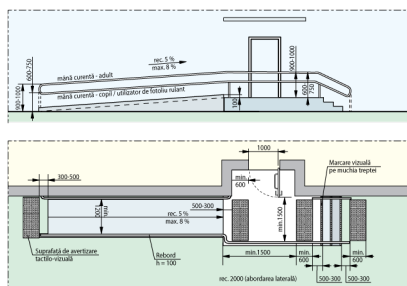
Fig. V.32.b Rampă de acces paralelă cu intrare în clădire

| Intrarea în clădire este la nivelul solului: | Nu |
| La intrare sunt trepte: | Da, 2 trepte , Înălțime totală a treptelor/scărilor (cm)20 cm |
| Înălțimea pragului ușii (de la nivelul solului până la nivelul superior al pragului): | 35 cm<br>Standard: Se aplica regula de 1:12 |
| Există rampă de acces: | Nu |

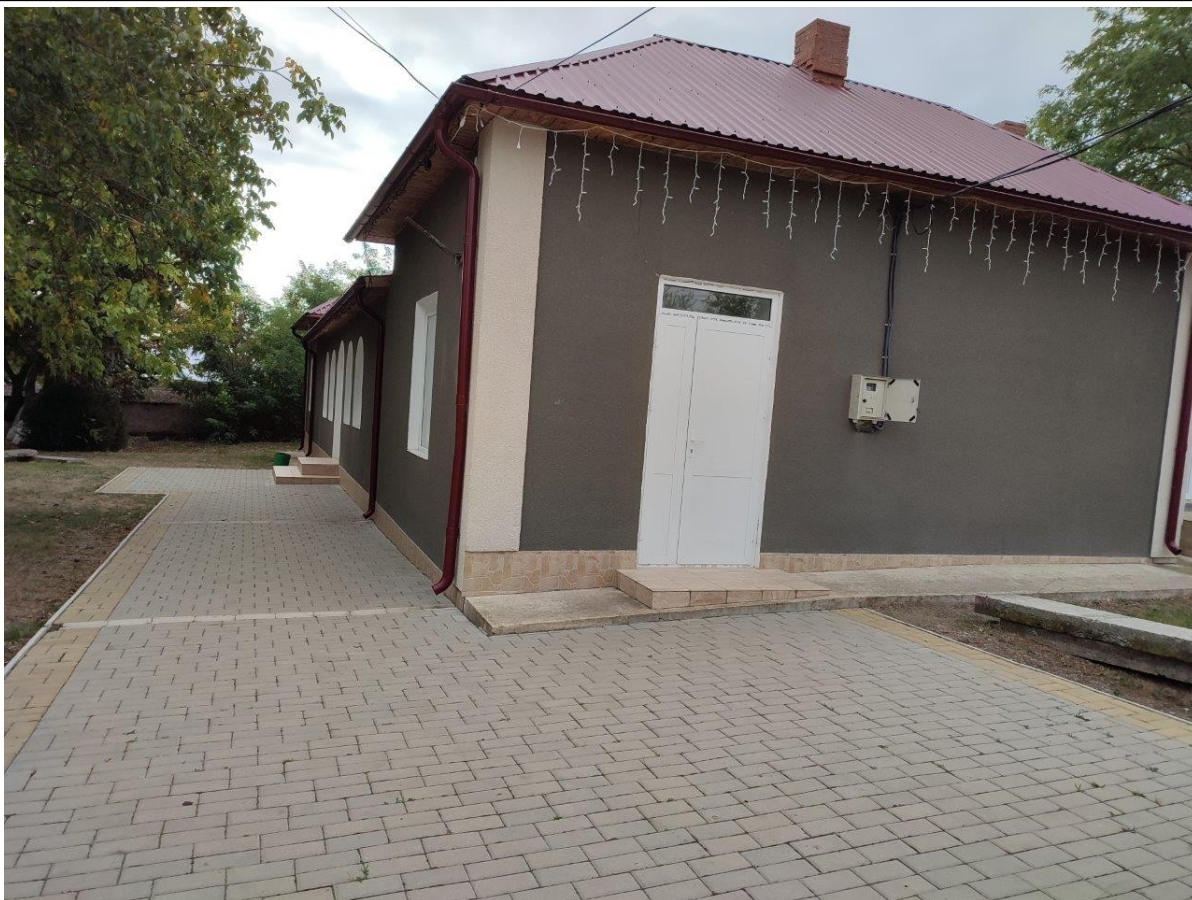
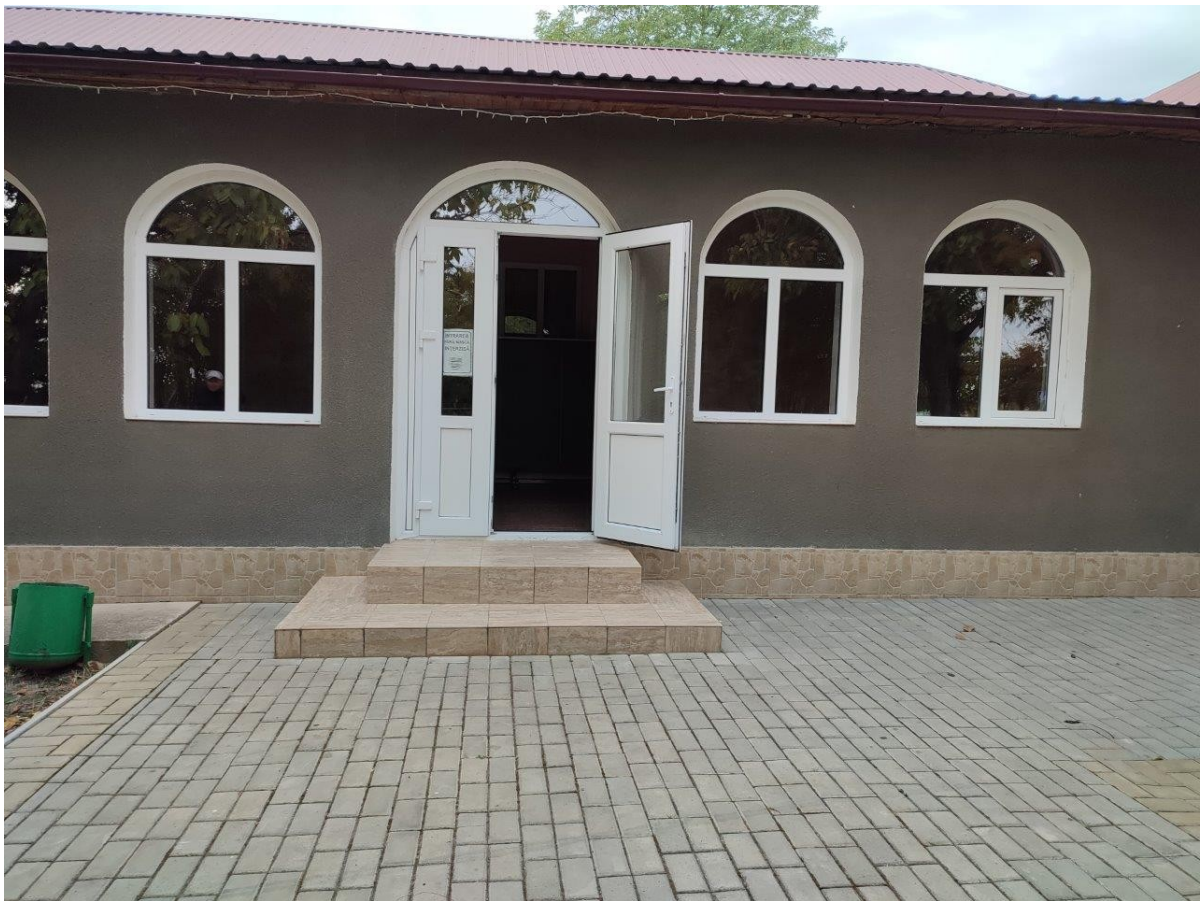
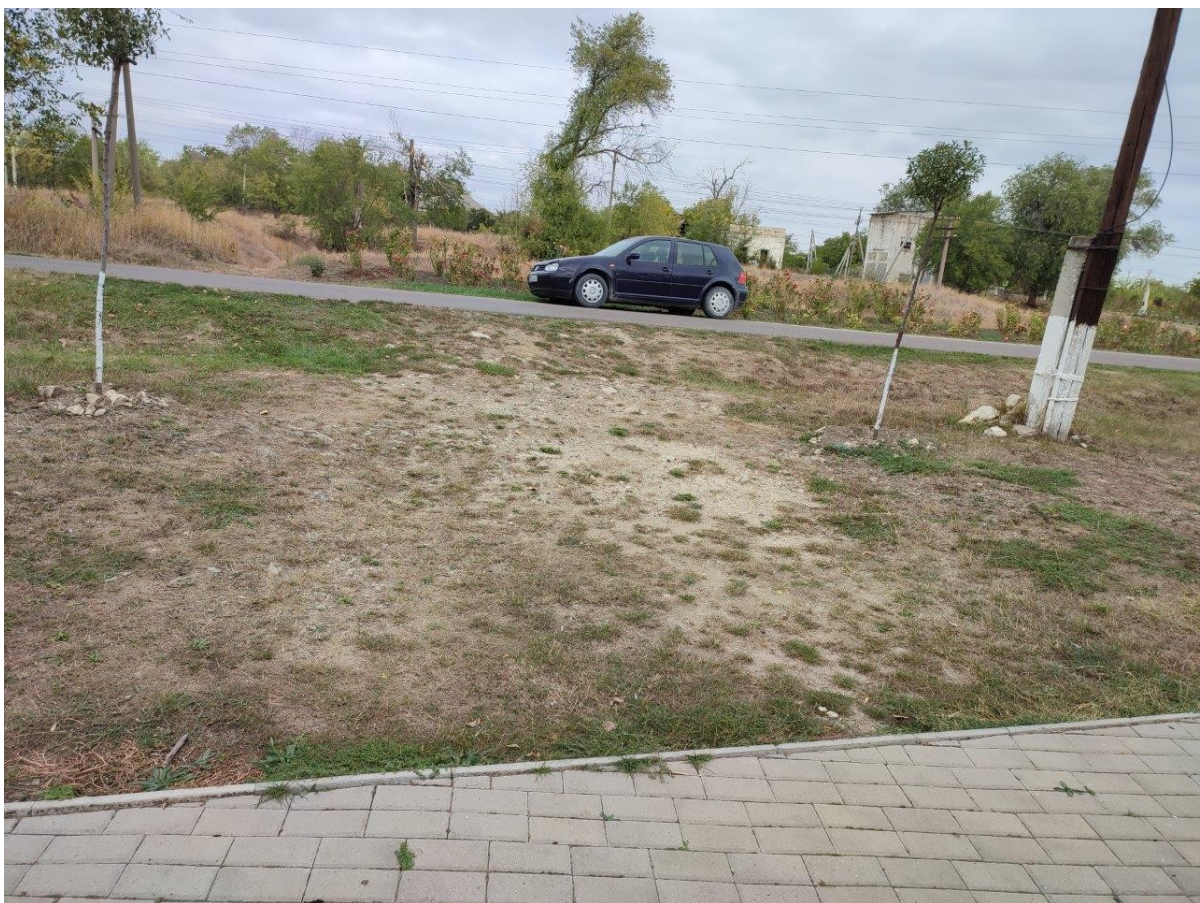
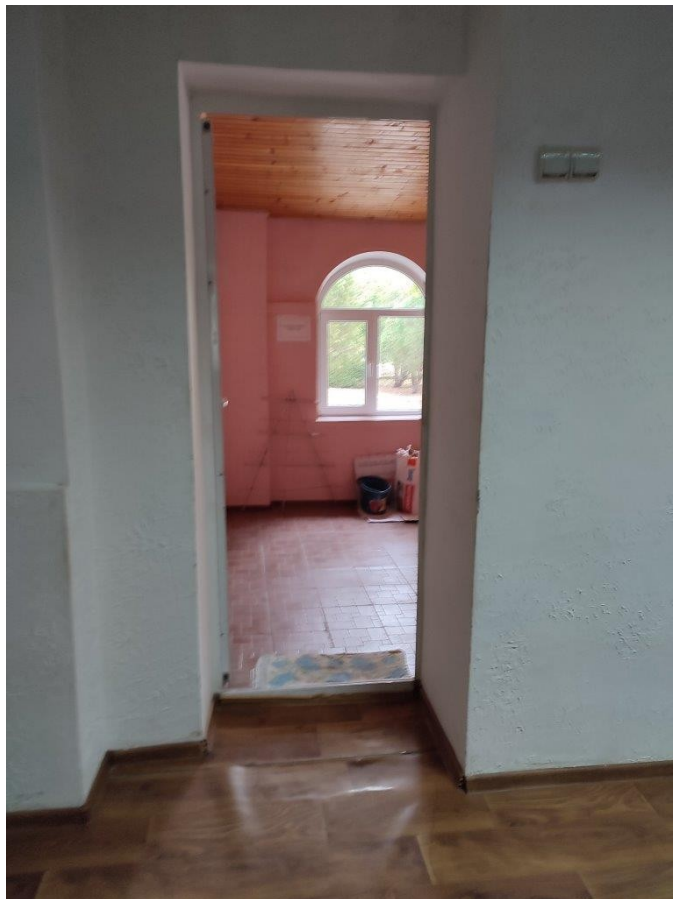
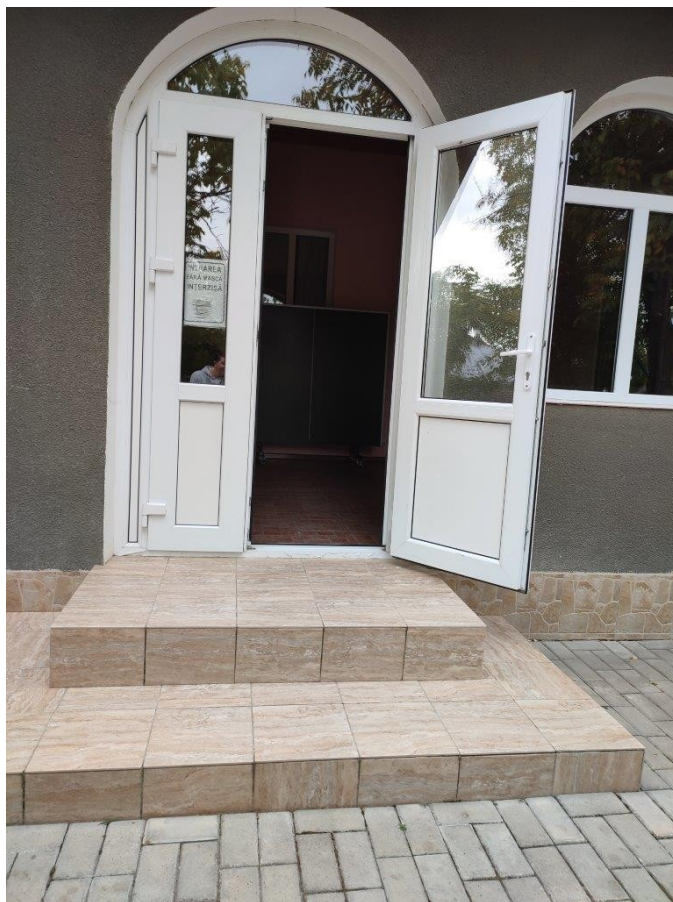
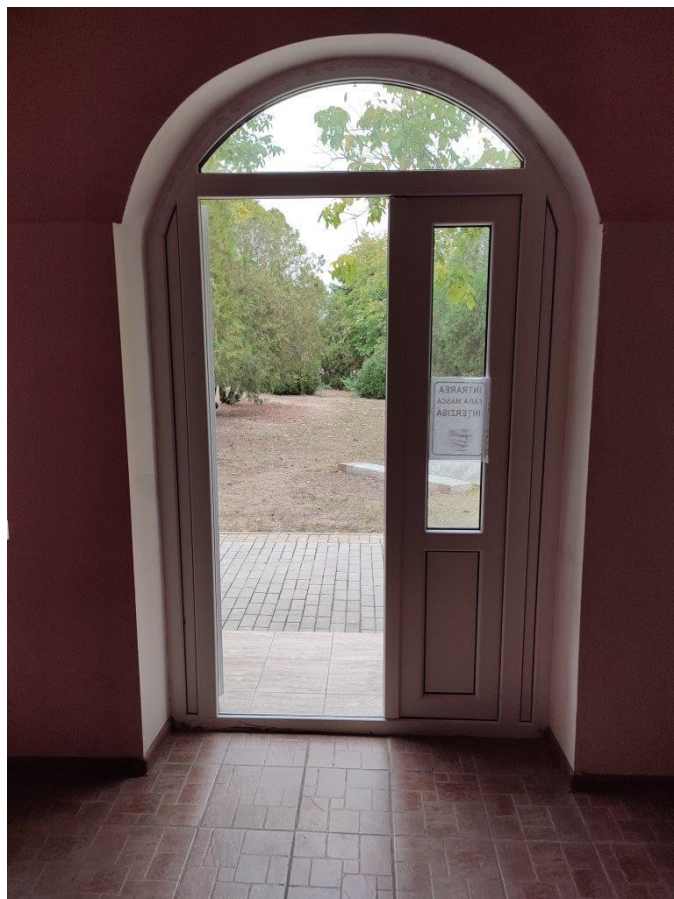
**Galerie - Intrare în clădire**

| Dacă există trepte, sunt semnalate treptele cu elemente contrastante și/sau tactile: | Nu<br>Standard: prima și ultima treaptă trebuie semnalate în culori contrastante |

| Dimensiuni ușă de intrare: | Dublă: 63 cm + 44 cm<br>Standard: lumina ușii duble trebuie să fie de minim 90 cm<br>Ușa mică din cea dublă este blocată |
| Prag ușă de intrare: | Un prag cu înălțimea: 6 cm<br>Standard: pragul trebuie să fie de maxim 2 cm |

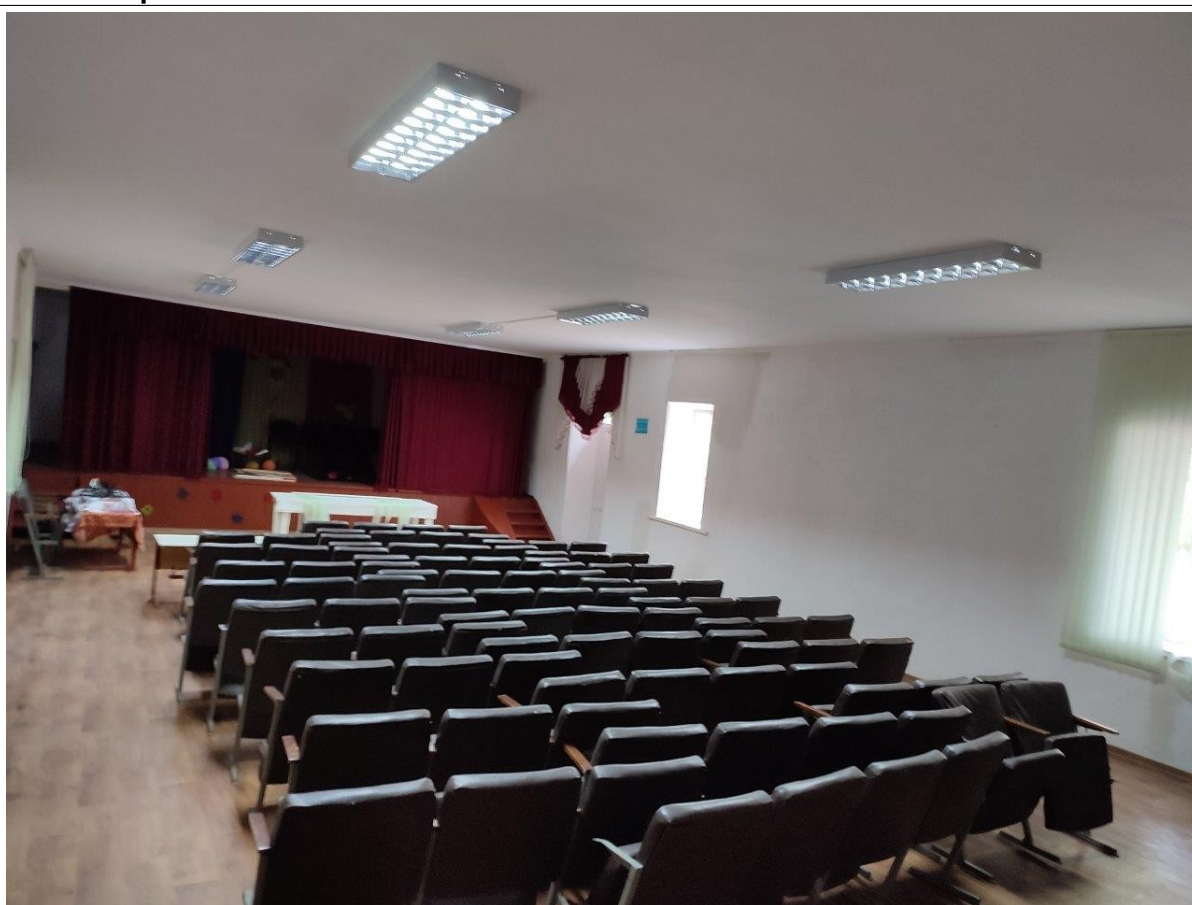
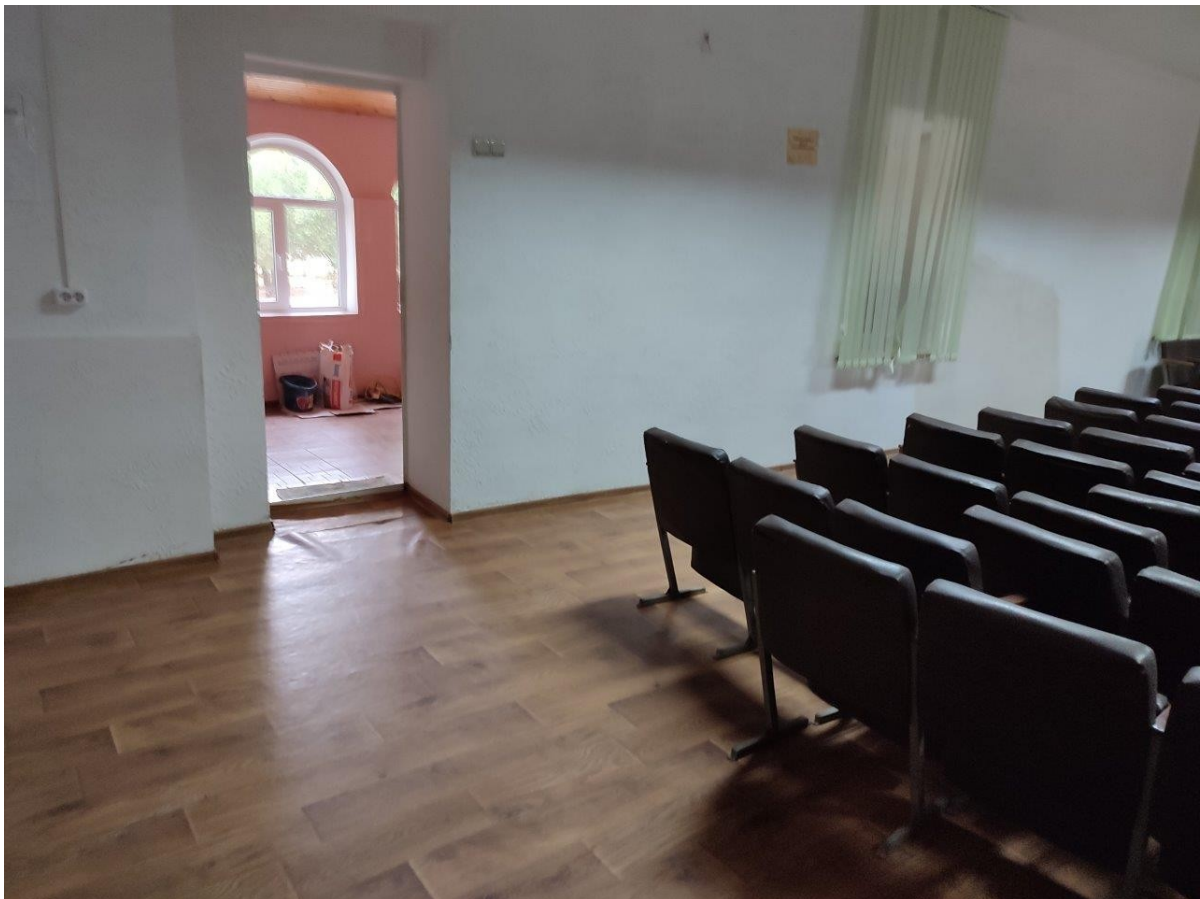
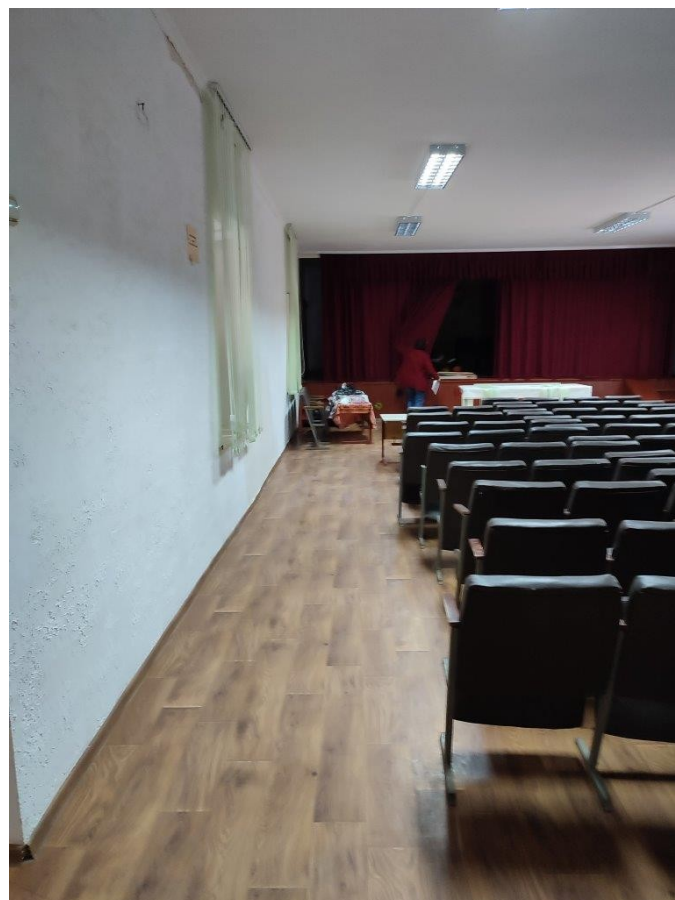
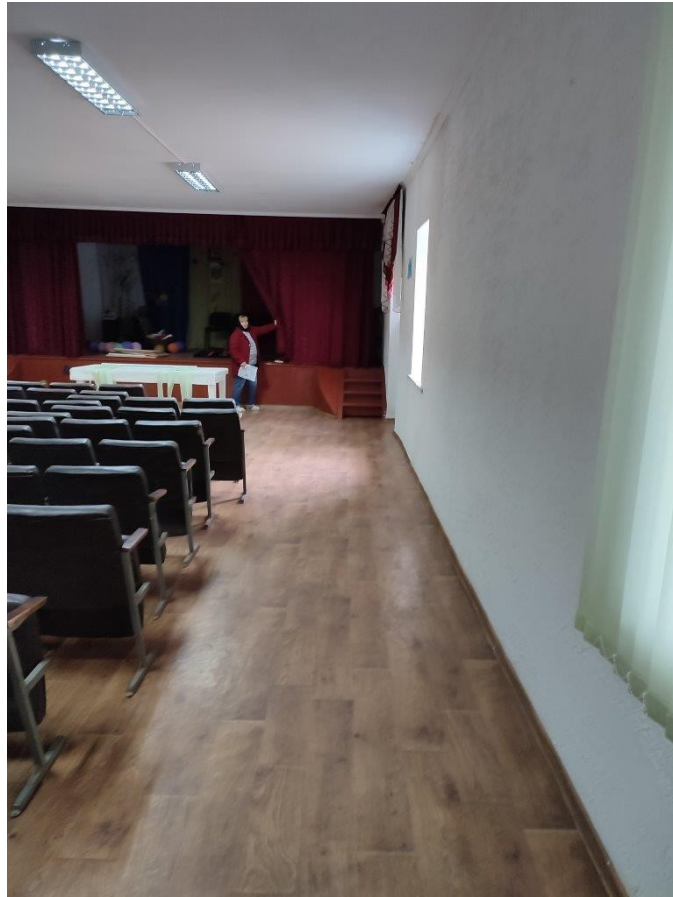
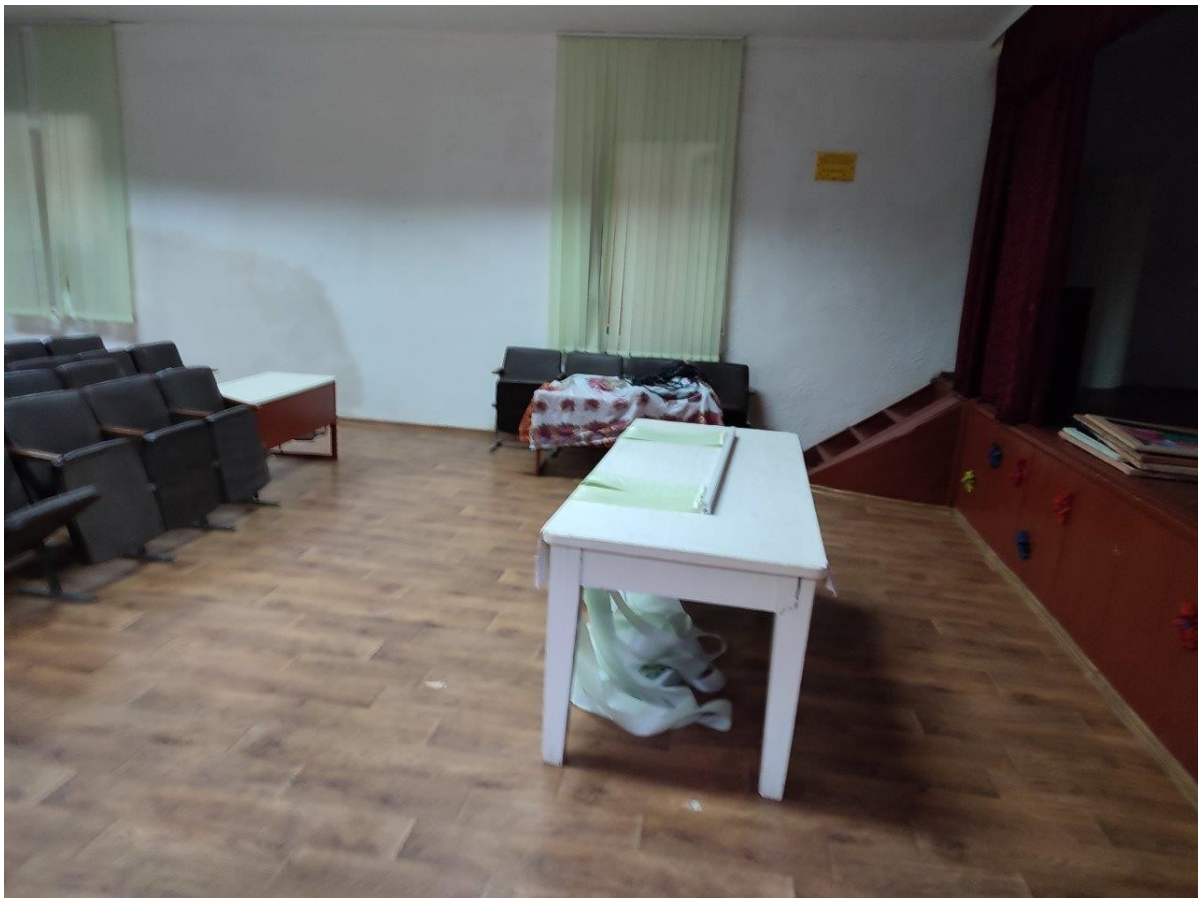
**Galerie - Sala de prestare a serviciului**

Parter

| Trepte: | Da, 1 trepte , înălțimea:18 cm |
| Culori contrastante pentru trepte: | Nu<br>Standard: prima și ultima treaptă trebuie semnalate în culori contrastante |
| În sală este spațiu de manevră pentru un scaun rulant cu diagonala minimă de 140 cm: | Da |
| Culori contrastante pentru sală: | Da<br>Standard: este o diferență de culoare contrastantă (culori închise / culori deschise) între perete și podea |
