# Formular de evaluare a condițiilor de accesibilitate a clădirilor publice

Data: 23-10-2023

| Categorii | Indicatori | Date colectate |
|---|---|---|
| Instituția: | Judecătoria Criuleni, sediul Dubăsari | |

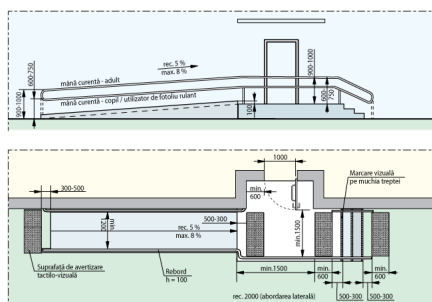
Fig. V.32.b Rampă de acces paralelă cu intrare în clădire

| Intrarea în clădire este la nivelul solului: | Nu |
| Dimensiunile pragului/spațiului din fața ușii de intrare în clădire: | 27 cm |
| Există rampă de acces: | Nu |

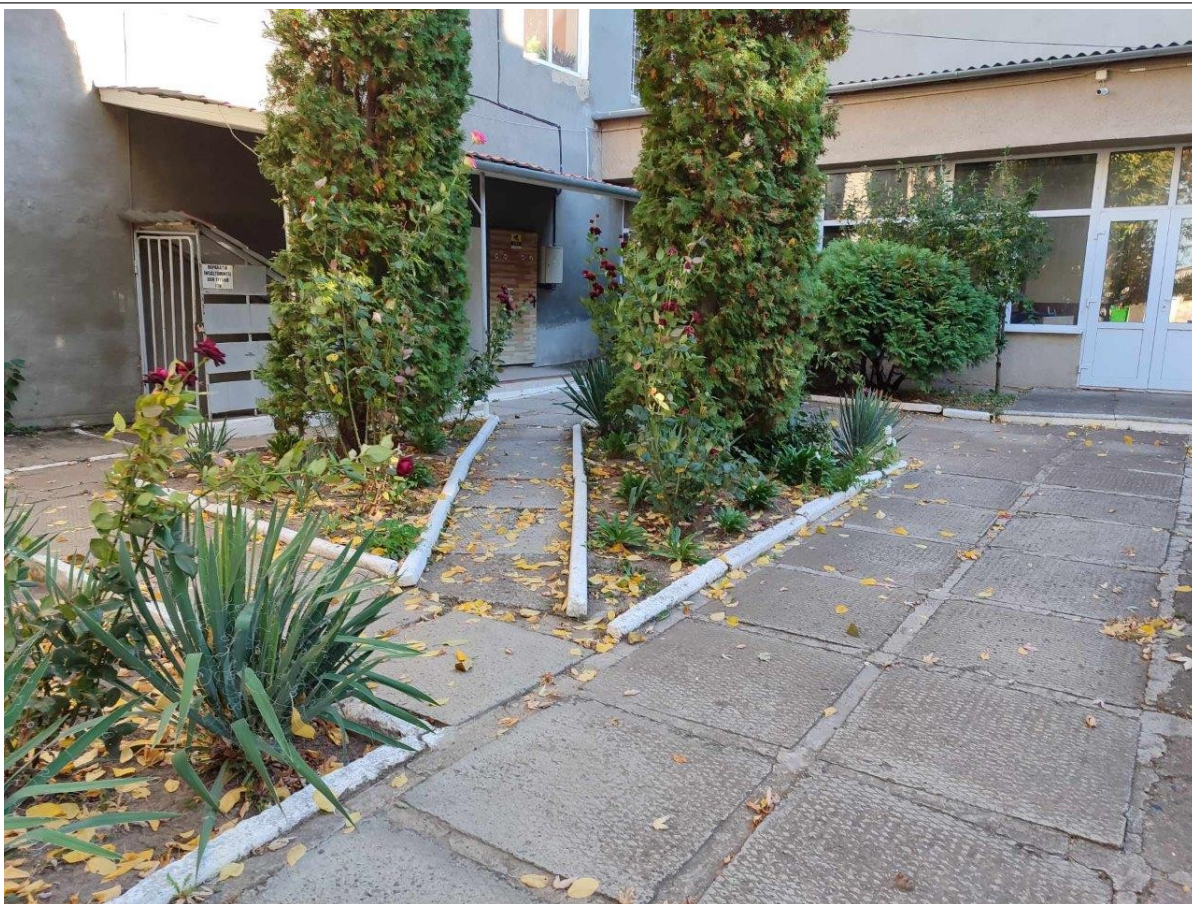
## Galerie - Uși

| Deschiderea ușii este ușoară și necesită puțin efort (chiar dacă ușa este dotată cu amortizor): | Nu |
| Dimensiuni ușă de intrare: | Simplă: 98 cm<br>Standard: trebuie să fie de minim 90 cm<br>- |
| Prag ușă de intrare: | Un prag cu înălțimea: 6 cm<br>Standard: pragul trebuie să fie de maxim 2 cm |

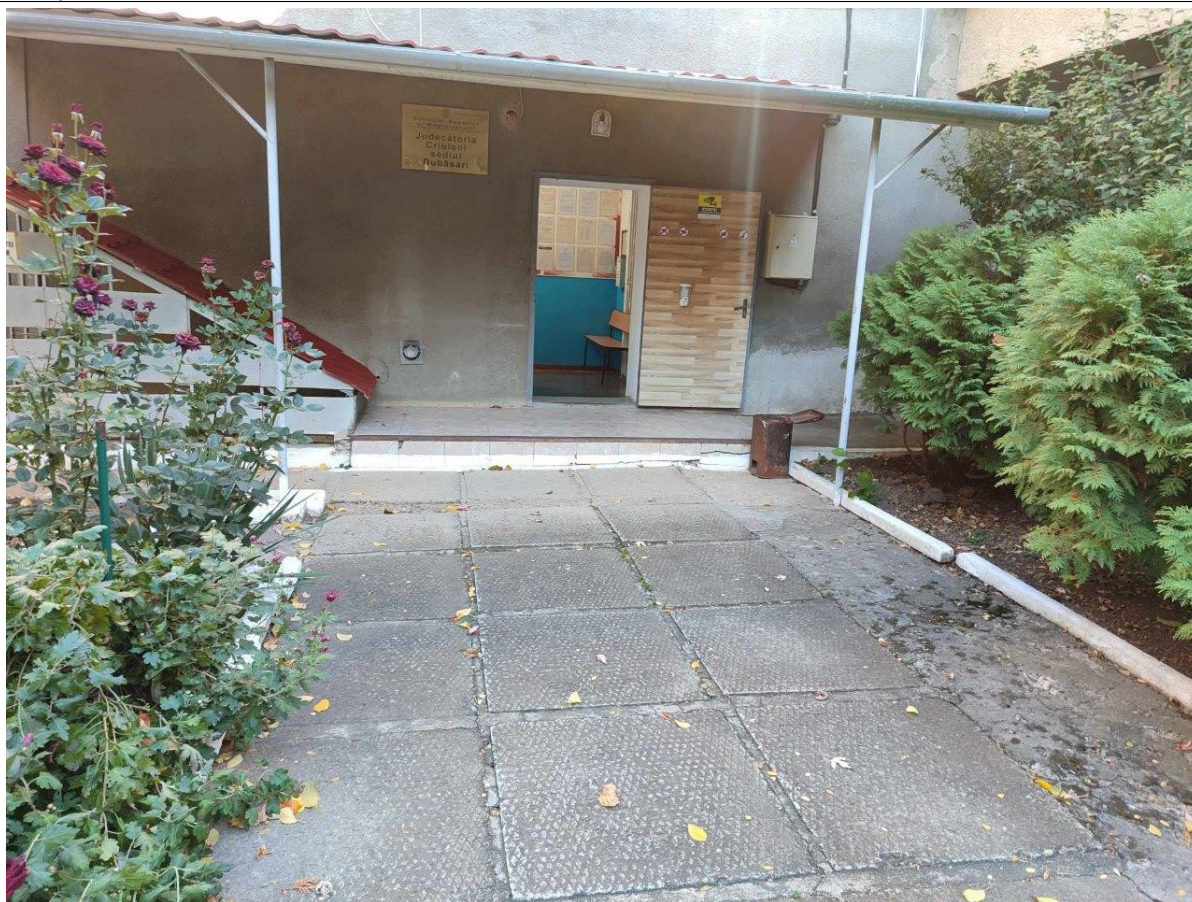
## Galerie - Coridoare

| Lățime (dacă este cazul, în cel mai îngust loc): | 160 cm , nu există buzunare la coridoare<br>Standard: Lățimea minimă a coridorului ar trebui să fie de cel puțin 150 cm), Dacă coridorul este îngust (până la 180 cm) |
| Trepte: | Da , 21 trepte , înălțimea:15 cm |
| Dacă există trepte, sunt semnalate treptele cu elemente contrastante și/sau tactile: | Nu<br>Standard: prima și ultima treaptă trebuie semnalate în culori contrastante |
| Suprafață alunecoasă: | Da |
| Bariere/obstacole: | Da , sunt scaune |
