Formular de evaluare a condițiilor de accesibilitate a clădirilor publice

Data: **06-06-2025**

| Categorii | Indicatori | Date colectate |
|---|---|---|
| Adresa, strada, nr.: | Stere 2 | |
| Instituția: | BESV-11/6(Dosaaf) | |

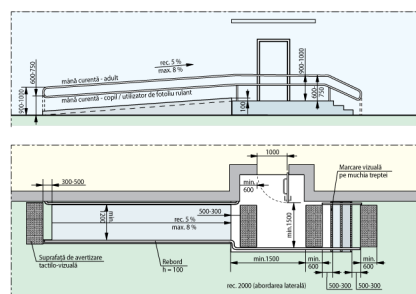
Fig. V.32.b Rampe de acces paralelă cu intrare în clădire

| Există rampă de acces: | Nu |
| Nu există rampă, dar sunt șine metalice: | Nu |

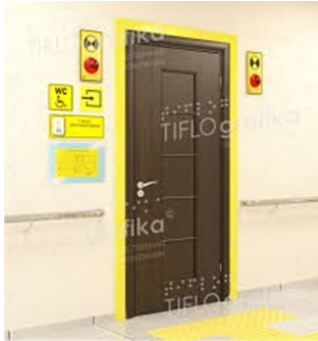
Fig. V.23. - Exemplu de conformare a suprafețelor vitrate în cadrul foii de ușă și realizarea contrastului vizual

| Categorii | Indicatori | Date colectate |
|---|---|---|
| | Ușile de la intrare și din interiorul clădirii sunt dotate/marcate corespunzător cu semne contrastante: | Da Standard: este o diferență de culoare contrastantă (culori închise / culori deschise) între perete și podea |

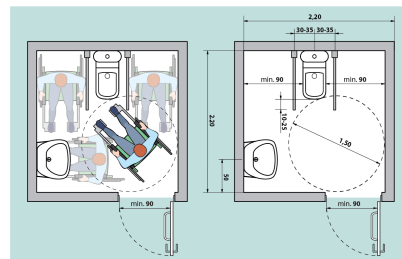
Fig. V.42a Amenajarea unei cabine WC adaptate - tip A

| Grup sanitar în exterior: | Da |
| Grup sanitar în interior: | Nu |

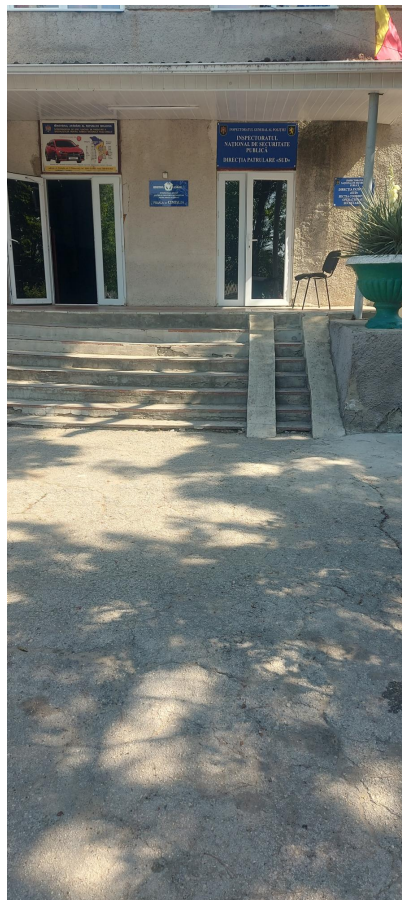
Galerie - Căi de acces către clădire

| Drumurile/Căile de acces sunt: | Denivelate |
| Există pavaj tactil sau marcaj contrastant la ieșirea de pe carosabil pe trotuar: | Nu |
| Trotuarul are pavaj tactil sau marcaj contrastant: | Nu |

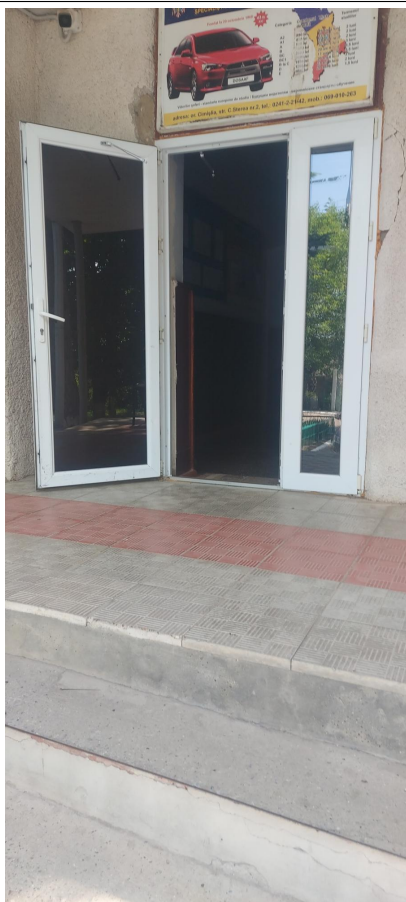
Galerie - Intrare în clădire

| La intrare sunt trepte: | Da, 8 trepte , Înălțime totală a treptelor/scărilor (cm)120 cm |
| Dacă există trepte, sunt semnalate treptele cu elemente contrastante și/sau tactile: | Nu Standard: prima și ultima treaptă trebuie semnalate în culori contrastante |

| Categorii | Indicatori | Date colectate |
|---|---|---|
| | Prag ușă de intrare: | Un prag cu înălțimea: 2 cm Standard: pragul trebuie să fie de maxim 2 cm |

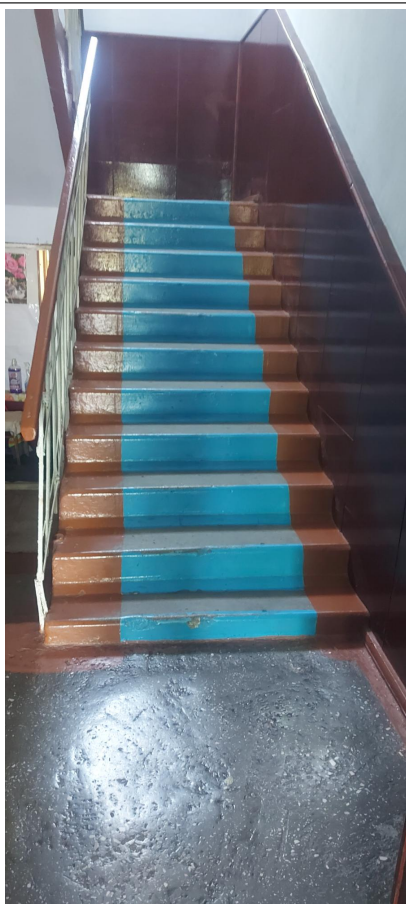
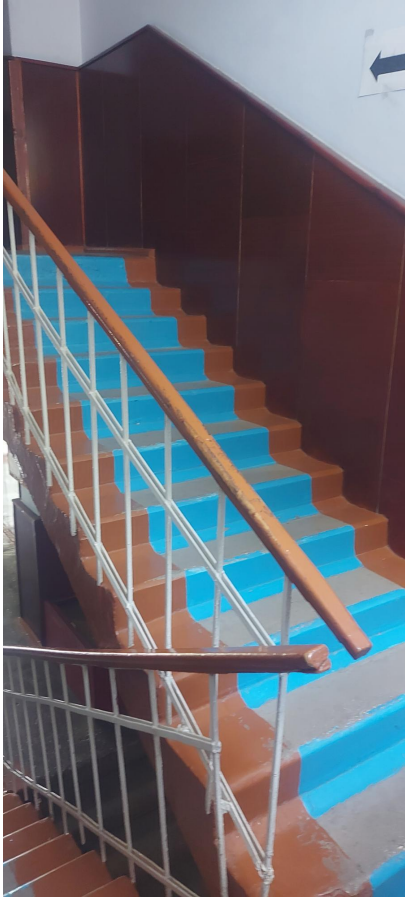
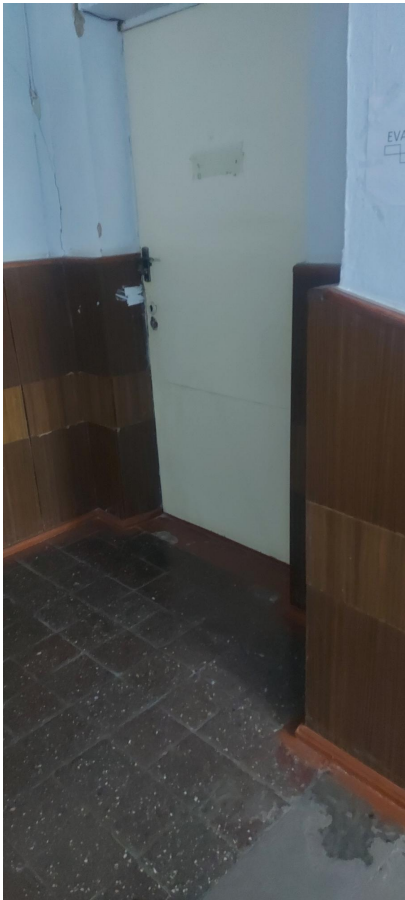
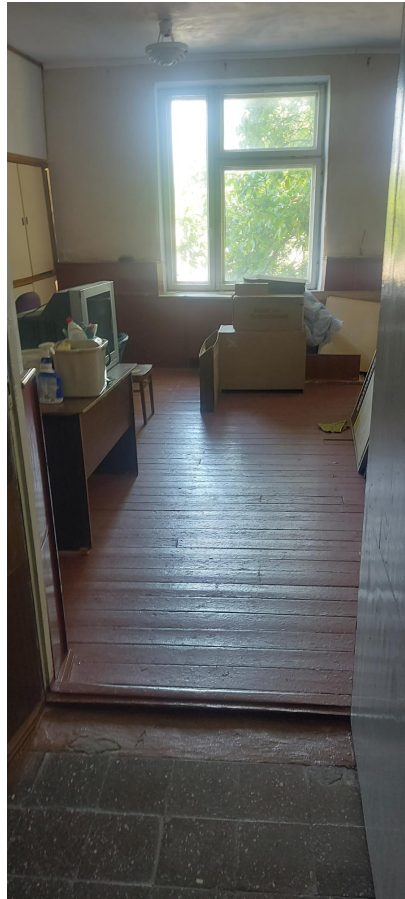
Galerie - Coridoare

| Lățimea coridorului (în cel mai îngust loc) este peste 150 cm? | Da |
| Culori contrastante (este o diferență de culoare contrastantă (culori închise / culori deschise) între perete și podea): | Da |
| Illuminare bună (lumină de zi și lumină artificială) pe hol și pe culoarele principale: | Parțial |

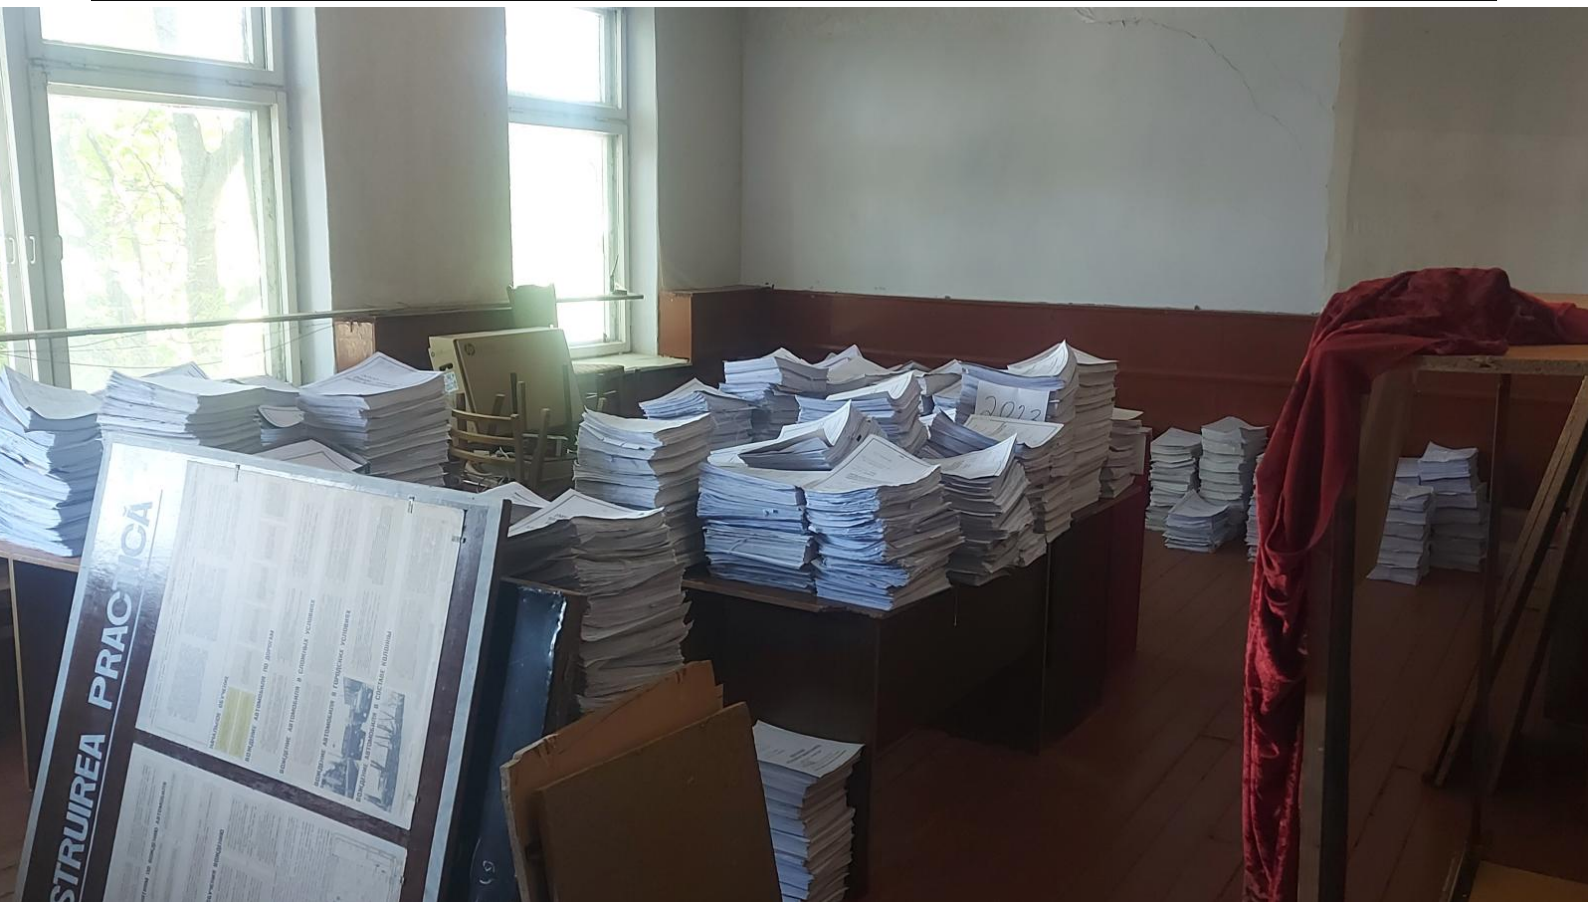
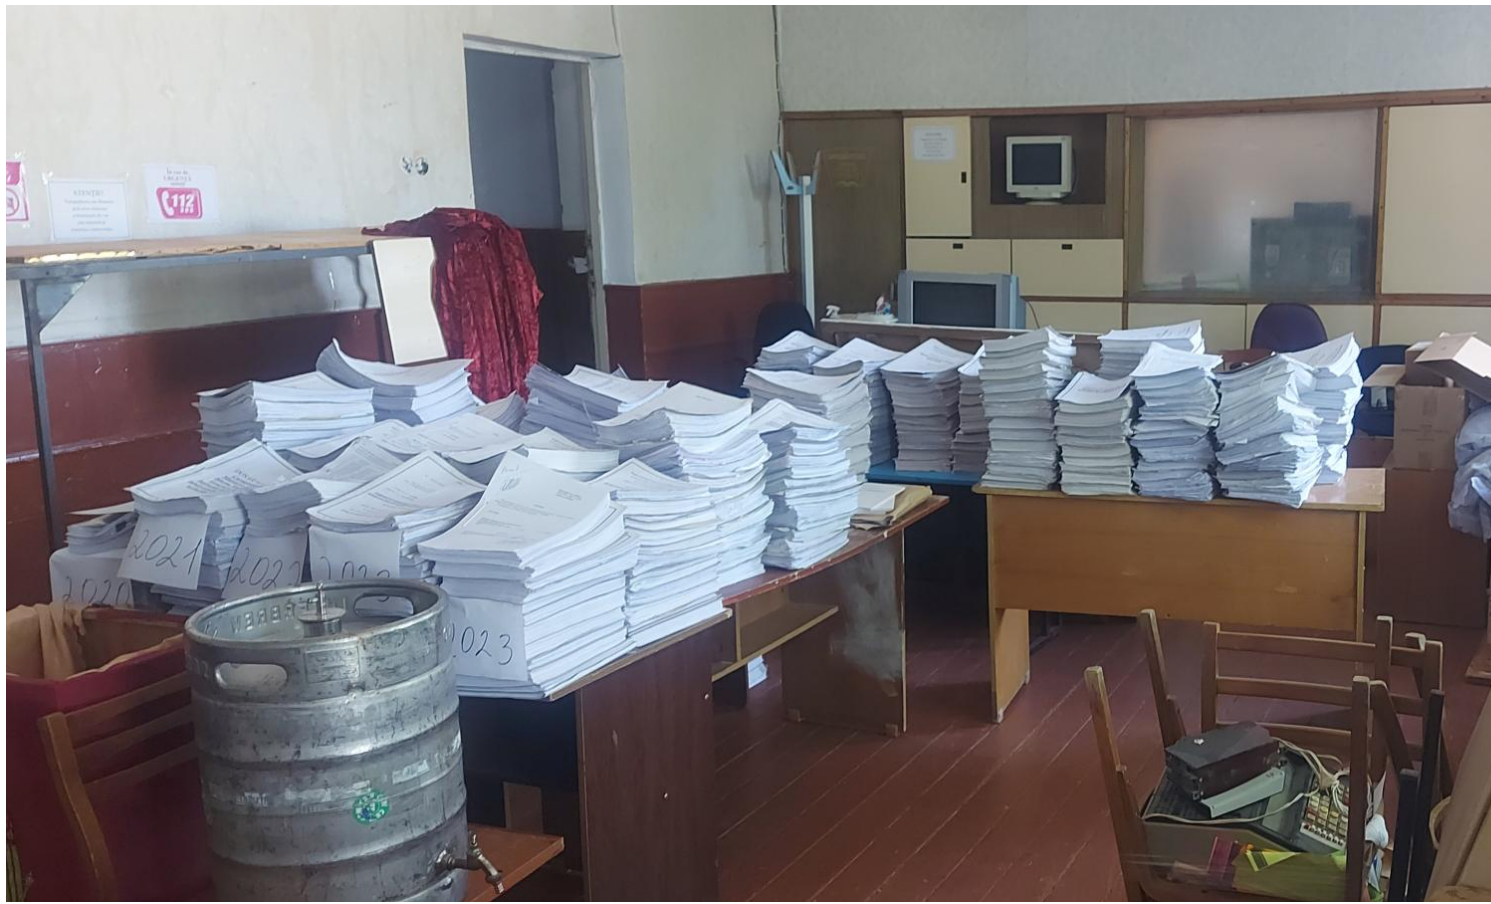
Galerie - Sala de prestare a serviciului

| Este la nivel de: | Etaj |
| Dacă sala este la etaj, atunci există un ascensor/elevator: | Nu . Nu există opțiune alternativă pentru a urca la etaj |
| Trepte: | Da, 22 trepte , înălțimea:460 cm |
