Formular de evaluare a condițiilor de accesibilitate a clădirilor publice

Data: 04-07-2025

Echipa de evaluare: AO VIVERE, Monitor de accesibilitate

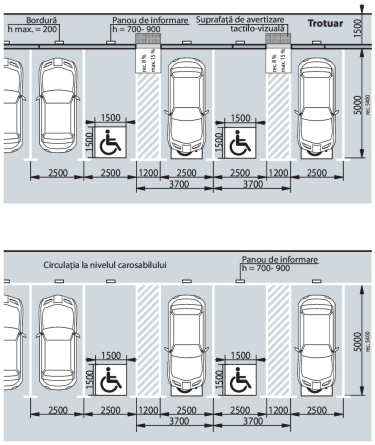
Fig. IV.18 Parcare pe o direcție perpendiculară față de carosabil

Loc de parcare		
	Parcare obișnuită:	Nu , dar există loc unde poate fi amenajată parcarea
	Locuri de parcare amenajate pentru persoanele cu dizabilități:	Nu

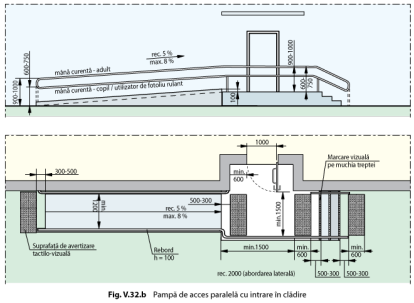
Fig. V.32.b Pampă de acces paralelă cu intrare în clădire

Intrarea în clădire este la nivelul solului:	Nu
Dacă este folosită o intrare alternativă, există indicatoare care arată direcția către aceasta:	Nu
La intrare sunt trepte:	Da, 10 trepte , Înălțime totală a treptelor/scărilor (cm)170 cm
La intrarea în clădire este instalată o platformă de ridicare (verticală sau înclinată):	Nu
Ușa se deschide în interior sau exterior:	Exterior
Dimensiunile pragului/spațiului din fața ușii de întrare în clădire:	525 cm x 200 cm
Înălțimea pragului ușii (de la nivelul solului până la nivelul superior al pragului):	3 cm Standard: Se aplica regula de 1:10
Dacă există trepte, sunt semnalate treptele cu elemente contrastante și/sau tactile:	Nu Standard: prima și ultima treaptă trebuie semnalate în culori contrastante
Există rampă de acces:	Nu
Nu există rampă, dar sunt șine metalice:	Nu

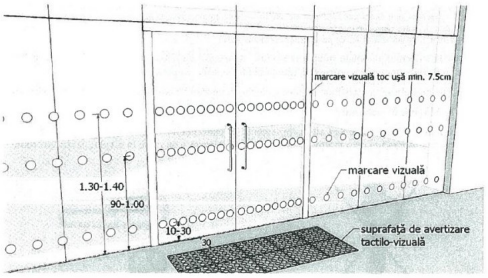
Fig. V.24. – Exemplu de conformare a suprafețelor vitrate în cadrul foii de ușă și realizarea contrastului vizual, atunci când ușa și suprafețele adiacente sunt vitrate	
Coridoare		
	Coridoare:	Nu

Categorii	Indicatori	Date colectate
	Dimensiuni ușă de intrare:	Dublă: 80 cm + 80 cm Standard: lumina ușii duble trebuie să fie de minim 90 cm Ușa mică din cea dublă este blocată
	Prag ușă de intrare:	Un prag cu înălțimea: 3 cm Standard: pragul trebuie să fie de maxim 2 cm
	Ușile de la intrare și din interiorul clădirii sunt dotate/marcate corespunzător cu semne contrastante:	Nu Standard: este o diferență de culoare contrastantă (culori închise / culori deschise) între perete și podea
	Fig. V.23. – Exemplu de conformare a suprafețelor vitrate în cadrul foii de ușă și realizarea contrastului vizual

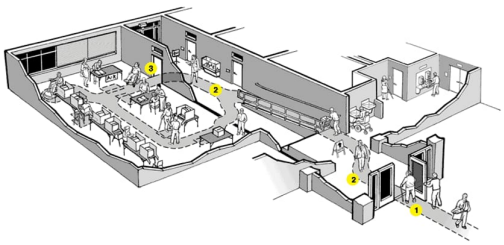
Dacă sala este la etaj, atunci există un ascensor/elevator:	Nu . Nu există opțiune alternativă pentru a urca la etaj
	Trepte:	Nu
	Bariere/obstacole:	Nu
	În sală este spațiu de manevră pentru un scaun rulant cu diagonala minimă de 140 cm:	Nu
	Spațiul interior este suficient iluminat:	Nu
	Culori contrastante pentru sală:	Nu Standard: este o diferență de culoare contrastantă (culori închise / culori deschise) între perete și podea

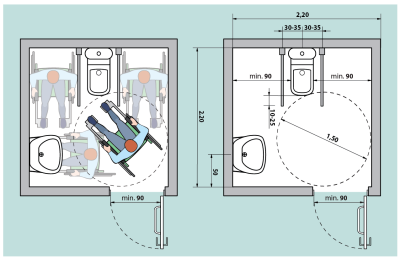
Fig. V.42.a Amenajarea unei cabine WC adaptate - tip A

Categorii	Indicatori	Date colectate
	Grup sanitar în exterior:	Da
	Grup sanitar în interior:	Nu
