# Formular de evaluare a condițiilor de accesibilitate a clădirilor publice

**Data: 02-07-2025**

| Categorii | Indicatori | Date colectate |
|---|---|---|
| **Instituția:** | BESV Acui nr. 8/6, Grădinița de copii | |

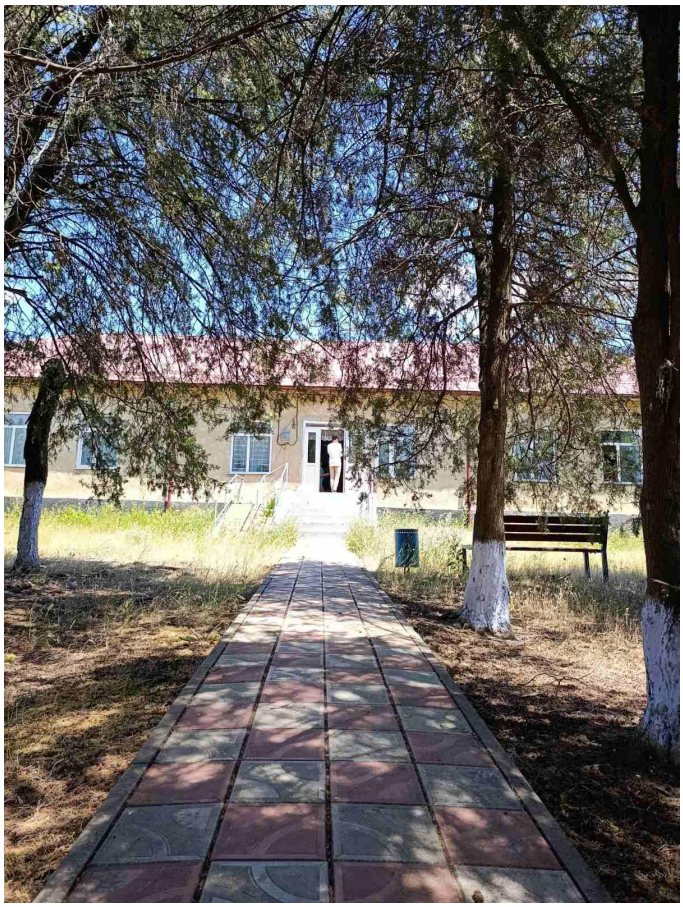
## Galerie - Căi de acces către clădire

| Categorii | Indicatori | Date colectate |
|---|---|---|
| | Tip înveliș: | Prundiș |
| | Drumurile/Căile de acces sunt: | Denivelate |
| | Prag poartă: | Da, are înălțimea: 11 cm |
| | Borduri: | Da, 1 borduri , înălțimea:20 cm |
| | Scări/Trepte: | Da, 1 scări/trepte , înălțimea:13 cm |

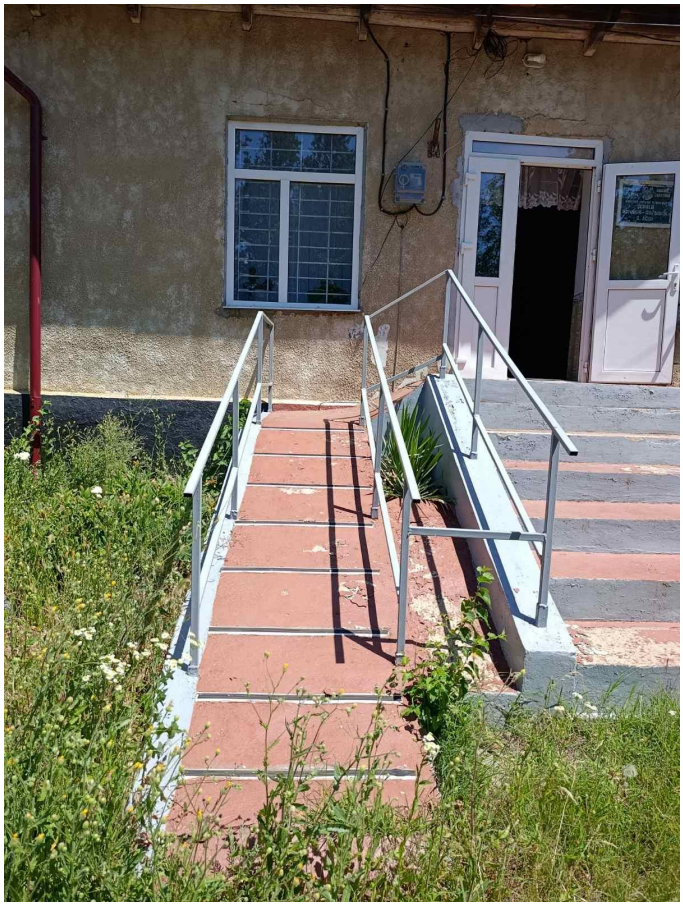
**Galerie - Intrare în clădire**

| La intrare sunt trepte: | Da, 7 trepte , Înălțime totală a treptelor/scărilor (cm)19 cm |
| Înălțimea pragului ușii (de la nivelul solului până la nivelul superior al pragului): | 123 cm<br>! Pentru h - până în 20 cm – se aplica regula de 1:10<br>! La fiecare 9 m de cm x 140 cm |
| Dacă există trepte, sunt semnalate treptele cu elemente contrastante și/sau tactile: | Nu<br>Standard: prima și ultima treaptă trebuie semnalate în culori contrastante |
| Lățimea rampei: | 72 cm |

| Categorii | Indicatori | Date colectate |
|---|---|---|
| | Prag ușă de intrare: | Un prag cu înălțimea: 6 cm<br>Standard: pragul trebuie să fie de maxim 2 cm |
