Formular de evaluare a condițiilor de accesibilitate a clădirilor publice

Data: 26-06-2025

Echipa de evaluare: AO VIVERE, Monitor de accesibilitate

Categorii	Indicatori	Date colectate
Localitate, raion:	Rotunda (Edinet)	
Adresa, strada, nr.:	-	
Instituția:	BESV 16/42 (Casa de Cultura)	
Tipul instituției:	BESV	
Latitudinea: **Longitudinea:**	48.243049049462 , 27.30566148526	
Căi de acces către clădire		
	Tip înveliș:	Asfalt + Pavaj
	Drumurile/Căile de acces sunt:	Cu fisuri / gropi
	Trotuare:	Nu
	Poartă intrare:	Nu
	Prag poartă:	Nu
	Borduri:	Nu
	Scări/Trepte:	Da, 8 scări/trepte , înălțimea:80 cm
	Bariere (piloni și/sau bolarzi stradali, panouri publicitare):	Nu
	Nivel:	Înclinat în urcuș

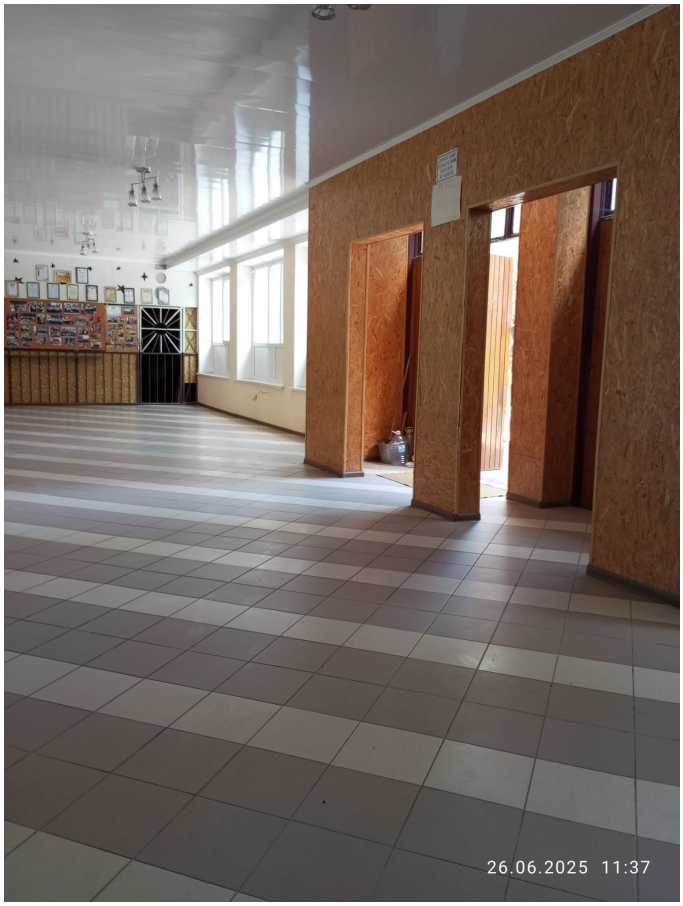
Galerie - Uși

Există o singură intrare comună:	Nu
Există o intrare/ieșire de rezervă?	Da
La intrarea în clădire există turnichete sau bariere rotative:	Nu
Deschiderea ușii este ușoară și necesită puțin efort (chiar dacă ușa este dotată cu amortizor):	Da
Pentru persoanele cu dizabilități este rezervată o intrare separată:	Nu
Dimensiuni ușă de intrare:	Dublă: 70 cm + 70 cm Standard: lumina ușii duble trebuie să fie de minim 90 cm

Categorii	Indicatori	Date colectate
	Prag ușă de intrare:	Un prag cu înălțimea: 8 cm Standard: pragul trebuie să fie de maxim 2 cm
	Uși în interior:	Lățimea: 70 cm , 85 cm
	Praguri de la ușile de interior:	Prag 1 cu înălțimea: 15 cm Standard: pragul trebuie să fie de maxim 2 cm Prag 2 cu înălțimea: 15 cm Standard: pragul trebuie să fie de maxim 2 cm
	Ușile de la intrare și din interiorul clădirii sunt dotate/marcate corespunzător cu semne contrastante:	Nu Standard: este o diferență de culoare contrastantă (culori închise / culori deschise) între perete și podea
