Formular de evaluare a condițiilor de accesibilitate a clădirilor publice

Data: 23-11-2023

Categorii	Indicatori	Date colectate
Localitate, raion:	Soldanesti (Soldanesti)	
Adresa, strada, nr.:	-	
Instituția:	STOFM Șoldănești	
Tipul instituției:	ANOFM	
Latitudinea: **Longitudinea:**	47.815374 , 28.789683	
Căi de acces către clădire		
	Tip înveliș:	Asfalt
	Drumurile/Căile de acces sunt:	Deteriorate
	Trotuare:	Nu
	Trecerea de pe carosabil spre trotuar/clădire:	Lină
	Poartă intrare:	Nu
	Prag poartă:	Nu
	Există pavaj tactil sau marcaj contrastant la ieșirea de pe carosabil pe trotuar:	Nu
	Trotuarul are pavaj tactil sau marcaj contrastant:	Nu
	Borduri:	Nu
	Scări/Trepte:	Nu
	Bariere (piloni și/sau bolarzi stradali, panouri publicitare):	Nu
	Nivel:	Orizontal

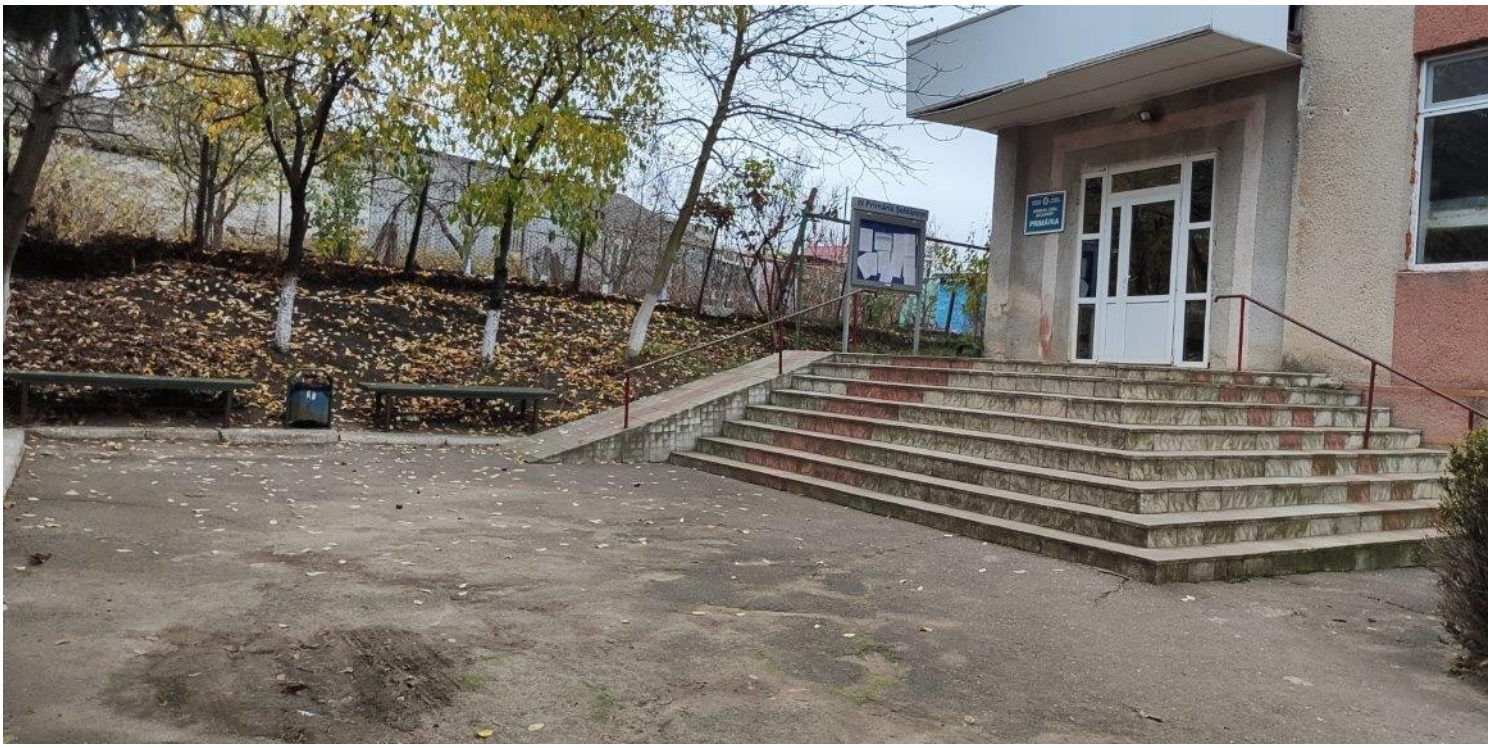
Galerie - Intrare în clădire

Intrarea în clădire este la nivelul solului:	Nu
Dacă este folosită o intrare alternativă, există indicatoare care arată direcția către aceasta:	Nu
La intrare sunt trepte:	Da, 8 trepte , Înălțime totală a treptelor/scărilor (cm)14 cm
La intrarea în clădire este instalată o platformă de ridicare (verticală sau înclinată):	Nu
În cazul în care platforma de ridicare nu poate fi utilizată fără asistență, este amplasat un buton de apelare a personalului:	Nu
Dimensiunile pragului/spațiului din fața ușii de întrare în clădire:	325 cm x 515 cm
Înălțimea pragului ușii (de la nivelul solului până la nivelul superior al pragului):	115 cm ! Pentru h - până în 20 cm – se aplica regula de 1:10 ! La fiecare 9 m de cm x 140 cm
Dacă există trepte, sunt semnalate treptele cu elemente contrastante și/sau tactile:	Nu Standard: prima și ultima treaptă trebuie semnalate în culori contrastante
Există rampă de acces:	Da
Lungimea rampei:	360 cm

Lățimea rampei:	97 cm
Rampa este din:	Pavaj
Rampa este de tip:	Mobilă
Suprafața rampei este antiderapantă (nealunecoasă):	Nu
Sunt bare de suport:	Da Barele au un rând. Înălțimea barele de sus: 73 .
Rampa are bară de siguranță: (din țeavă sau beton, la H = 5-10 cm)	Nu
Bariere/obstacole	-

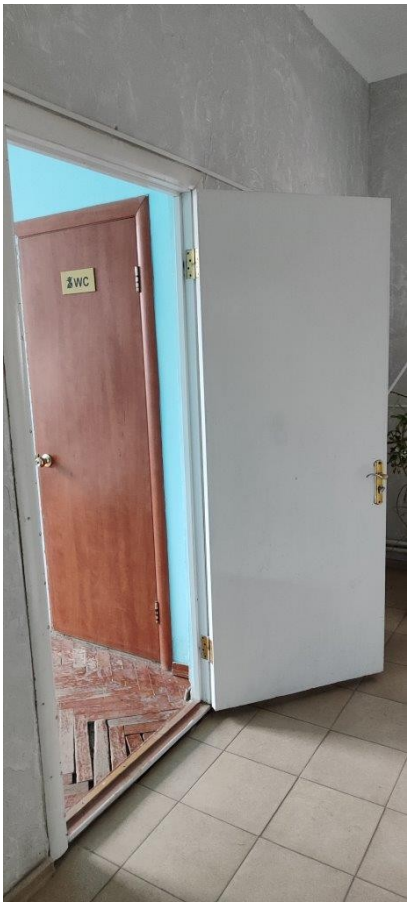
Grup sanitar		
	Grup sanitar în exterior:	Nu
	Grup sanitar în interior:	Da
	Există indicatoare pe coridoare și pe ușă, care semnalează grupul sanitar accesibil:	Nu
	Ușa de intrare WC interior, lățime:	79 cm Standard: ușa trebuie să fie de minim 90 cm
	Dimensiuni grup sanitar:	150 cm x 148 cm Standard: minim 160 x 180 cm

Ușa cabinei se deschide în :	Interior Standard: exterior
	Dimensiuni cabină WC:	74 cm x 92 cm Standard: minim 160 x 180 cm
	Vasul WC are bare de suport:	Nu
	Mecanismul de scurgere a apei este:	Integrat în vasul WC
	Lavoar/chiuvetă:	Da , înălțimea de: 80 cm Standard: h - 85 cm
	Este spațiu liber sub lavoar:	Da , dimensiunea de: 70 cm Standard: minim 67 cm
	Este uscător de mâini:	Da , se află lângă lavoar , la înălțimea de: 130 cm Standard: maxim 100 cm
