Formular de evaluare a condițiilor de accesibilitate a clădirilor publice

Data: 01-07-2025

Echipa de evaluare: Asociația pentru Combaterea Izolării Informaționale "ECOU", Monitor de accesibilitate

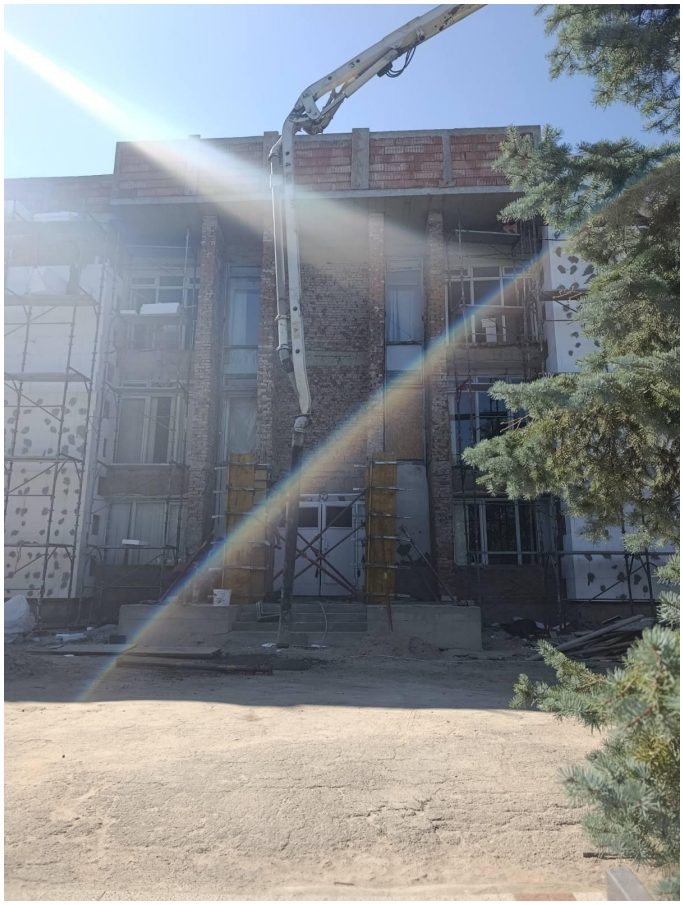
Galerie - Intrare în clădire

Intrarea în clădire este la nivelul solului:	Nu
Dacă este folosită o intrare alternativă, există indicatoare care arată direcția către aceasta:	Nu
La intrare sunt trepte:	Da, 4 trepte , Înălțime totală a treptelor/scărilor (cm)15 cm
La intrarea în clădire este instalată o platformă de ridicare (verticală sau înclinată):	Nu
Ușa se deschide în interior sau exterior:	Exterior
Dimensiunile pragului/spațiului din fața ușii de întrare în clădire:	110 cm
Înălțimea pragului ușii (de la nivelul solului până la nivelul superior al pragului):	60 cm Standard: Se aplica regula de 1:12
Dacă există trepte, sunt semnalate treptele cu elemente contrastante și/sau tactile:	Nu Standard: prima și ultima treaptă trebuie semnalate în culori contrastante
Există rampă de acces:	Nu
Nu există rampă, dar sunt șine metalice:	Nu

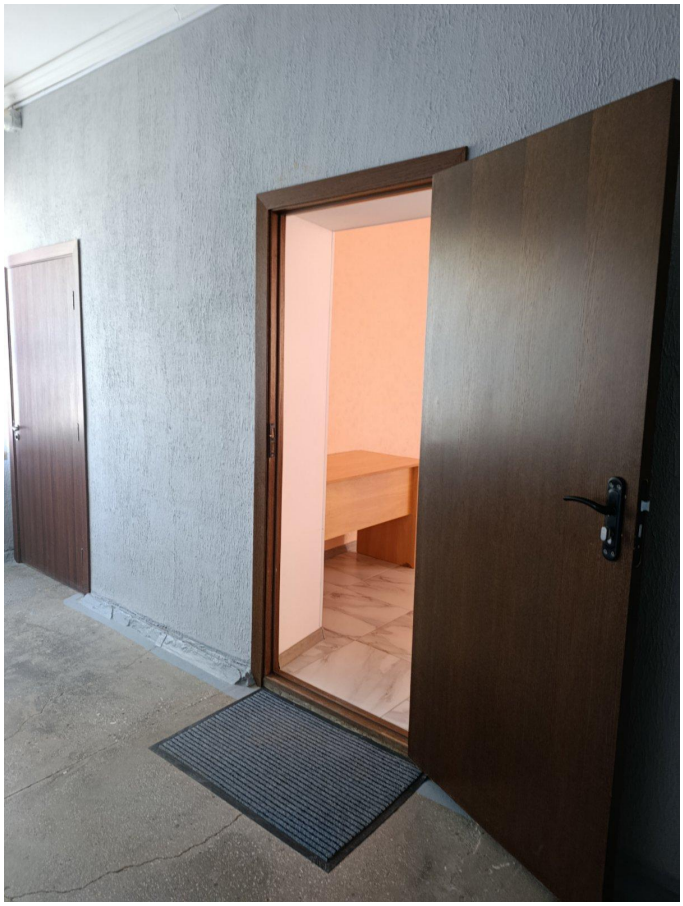
Galerie - Uși

Există o singură intrare comună:	Da
Există o intrare/ieșire de rezervă?	Da
La intrarea în clădire există turnichete sau bariere rotative:	Nu
Deschiderea ușii este ușoară și necesită puțin efort (chiar dacă ușa este dotată cu amortizor):	Da
Pentru persoanele cu dizabilități este rezervată o intrare separată:	Nu

Categorii	Indicatori	Date colectate
	Dimensiuni ușă de intrare:	Dublă: 85 cm + 85 cm Standard: lumina ușii duble trebuie să fie de minim 90 cm Ușa mică din cea dublă se deschide
	Prag ușă de intrare:	Prag exterior și interior cu înălțimile: 10 + 7 cm Standard: pragul trebuie să fie de maxim 2 cm
	Uși în interior:	Lățimea: 80 cm
	Praguri de la ușile de interior:	Prag 1 cu înălțimea: 7 cm Standard: pragul trebuie să fie de maxim 2 cm
	Ușile de la intrare și din interiorul clădirii sunt dotate/marcate corespunzător cu semne contrastante:	Nu Standard: este o diferență de culoare contrastantă (culori închise / culori deschise) între perete și podea
