Formular de evaluare a condițiilor de accesibilitate a clădirilor publice

Categorii	Indicatori	Date colectate
Localitate, raion:	Taraclia (Taraclia)	
Adresa, strada, nr.:	str Gogol 93	
Instituția:	BESV 33/4 Teatrul Smeșen Petic	
Tipul instituției:	Instituție culturală	
Latitudinea: **Longitudinea:**	45.5355581 , 28.395731164	
Căi de acces către clădire		
	Tip înveliș:	Asfalt
	Drumurile/Căile de acces sunt:	Cu fisuri / gropi
	Trotuare:	Da
	Trecerea de pe carosabil spre trotuar/clădire:	Lină
	Poartă intrare:	Nu
	Prag poartă:	Nu
	Există pavaj tactil sau marcaj contrastant la ieșirea de pe carosabil pe trotuar:	Nu
	Trotuarul are pavaj tactil sau marcaj contrastant:	Nu
	Borduri:	Da, 1 borduri , înălțimea:10 cm
	Scări/Trepte:	Nu
	Bariere (piloni și/sau bolarzi stradali, panouri publicitare):	Nu
	Nivel:	Înclinat în coborâș

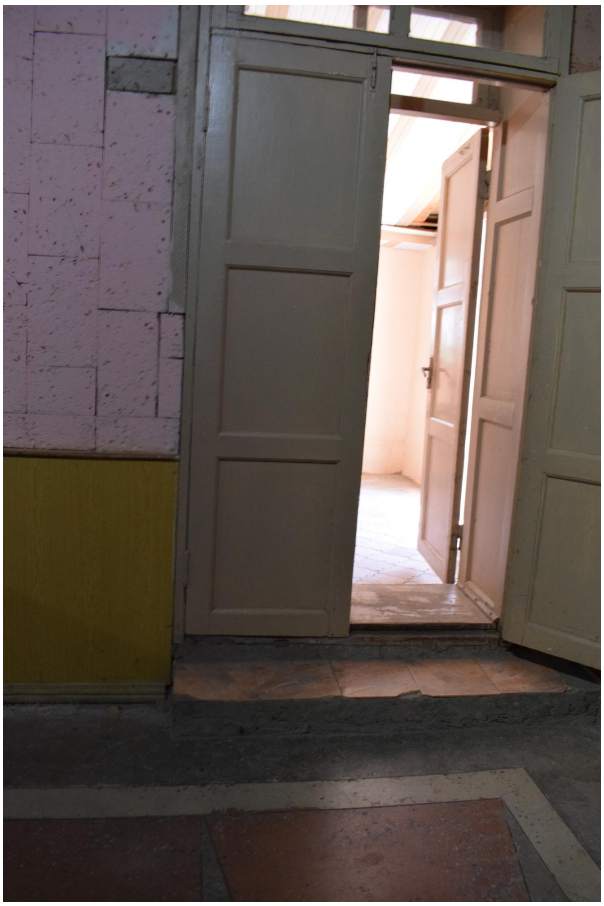
Galerie - Uși

Există o singură intrare comună:	Da
Există o intrare/ieșire de rezervă?	Da
La intrarea în clădire există turnichete sau bariere rotative:	Nu
Deschiderea ușii este ușoară și necesită puțin efort (chiar dacă ușa este dotată cu amortizor):	Nu
Pentru persoanele cu dizabilități este rezervată o intrare separată:	Nu

Categorii	Indicatori	Date colectate
	Dimensiuni ușă de intrare:	Dublă: 65 cm + 65 cm Standard: lumina ușii duble trebuie să fie de minim 90 cm
	Prag ușă de intrare:	Un prag cu înălțimea: 10 cm Standard: pragul trebuie să fie de maxim 2 cm
	Uși în interior:	Lățimea: 65 cm , 65 cm
	Praguri de la ușile de interior:	Prag 1 cu înălțimea: 15 cm Standard: pragul trebuie să fie de maxim 2 cm
	Ușile de la intrare și din interiorul clădirii sunt dotate/marcate corespunzător cu semne contrastante:	Nu Standard: este o diferență de culoare contrastantă (culori închise / culori deschise) între perete și podea
