Formular de evaluare a condițiilor de accesibilitate a clădirilor publice

Categorii	Indicatori	Date colectate
Localitate, raion:	Taraclia (Taraclia)	
Adresa, strada, nr.:	str cotovshi 29	
Instituția:	BESV 33/5 Liceul O. Panov	
Tipul instituției:	Instituție educațională	
Latitudinea: **Longitudinea:**	45.542373012 , 28.413948	
Căi de acces către clădire		
	Tip înveliș:	Asfalt
	Drumurile/Căile de acces sunt:	Calitative
	Trotuare:	Da
	Trecerea de pe carosabil spre trotuar/clădire:	Lină
	Poartă intrare:	Da, are lățimea: 90 cm
	Prag poartă:	Nu
	Există pavaj tactil sau marcaj contrastant la ieșirea de pe carosabil pe trotuar:	Nu
	Borduri:	Nu
	Scări/Trepte:	Nu
	Bariere (piloni și/sau bolarzi stradali, panouri publicitare):	Nu
	Nivel:	Orizontal

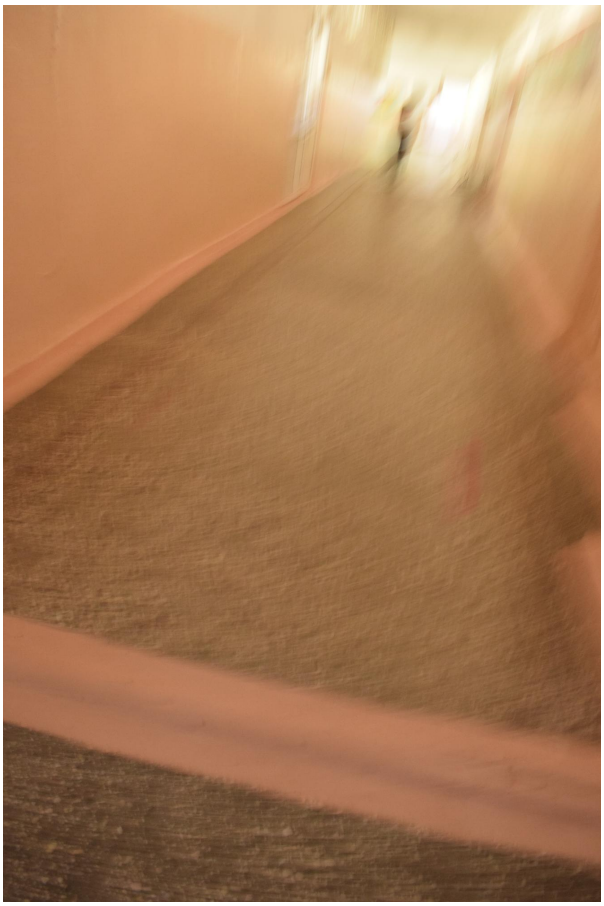
Galerie - Coridoare

Coridoare		
	Coridoare:	Da
	Lățimea coridorului (în cel mai îngust loc) este peste 150 cm?	Da
	Pardoseala/podeaua în coridor este suprafață accesibilă:	Nu
	Suprafață alunecoasă:	Nu
	Culori contrastante (este o diferență de culoare contrastantă (culori închise / culori deschise) între perete și podea):	Da
	Iluminare bună (lumină de zi și lumină artificială) pe hol și pe culoarele principale:	Da
