Formular de evaluare a condițiilor de accesibilitate a clădirilor publice

Data: 27-06-2025

Categorii	Indicatori	Date colectate
Localitate, raion:	Cojusna (Straseni)	
Adresa, strada, nr.:	-	
Instituția:	BESV 30/16 (Liceul "Alecu Russo")	
Tipul instituției:	BESV	
Latitudinea: **Longitudinea:**	47.094186 , 28.666239	
Căi de acces către clădire		
	Tip înveliș:	Asfalt + Pavaj
	Drumurile/Căile de acces sunt:	Calitative
	Trotuare:	Nu
	Poartă intrare:	Da, are lățimea: 90 cm
	Prag poartă:	Nu
	Borduri:	Nu
	Scări/Trepte:	Nu
	Bariere (piloni și/sau bolarzi stradali, panouri publicitare):	Nu
	Nivel:	Orizontal

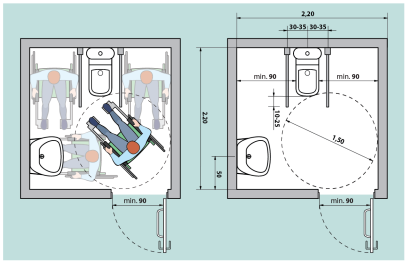
Fig. V.42.a Amenajarea unei cabine WC adaptate - tip A

Grup sanitar		
	Grup sanitar în exterior:	Nu
	Grup sanitar în interior:	Da . La Parter
	Există indicatoare pe coridoare și pe ușă, care semnalează grupul sanitar accesibil:	Nu
	Ușa de intrare WC interior, lățime:	67 cm Standard: ușa trebuie să fie de minim 90 cm
	Dimensiuni grup sanitar:	170 cm x 165 cm Standard: minim 160 x 180 cm
	Tipul vasului WC:	Pe podea
	Vasul WC are bare de suport:	Nu

Mecanismul de scurgere a apei este:	Integrat în vasul WC
	Lavoar/chiuvetă:	Da , înălțimea de: 80 cm Standard: h - 85 cm
	Este spațiu liber sub lavoar:	Da , dimensiunea de: 55 cm Standard: minim 67 cm
	Este uscător de mâini:	Da , se află lângă lavoar , la înălțimea de: 127 cm Standard: maxim 100 cm
	Întrerupătoarele sunt poziționate la o înălțime de 80 până la 110 cm de la podea:	Da , la înălțimea de: 95 cm
	Toaleta este echipată cu sistem/buton de alarmă:	Nu
	În toaletă sau cabine există cuier pentru haine:	Nu

Categorii	Indicatori	Date colectate
	Culori contrastante:	Nu Standard: este o diferență de culoare contrastantă (culori închise / culori deschise) între perete și podea
	Colacul de WC este de o culoare contrastantă cu vasul de WC:	Nu
	Iluminare bună (lumină de zi și lumină artificială) în WC:	Da
