Formular de evaluare a condițiilor de accesibilitate a clădirilor publice

Data: 22-07-2025

Categorii	Indicatori	Date colectate
Localitate, raion:	Chioselia rusa (Comrat)	
Adresa, strada, nr.:	str Molodejnaia 16	
Instituția:	BESV 36/41 Clădirea primărei	
Tipul instituției:	Administrație publică locală	
Latitudinea: **Longitudinea:**	46.52160852 , 28.303548556	
Căi de acces către clădire		
	Tip înveliș:	Asfalt
	Drumurile/Căile de acces sunt:	Denivelate
	Trotuare:	Nu
	Poartă intrare:	Nu
	Prag poartă:	Nu
	Borduri:	Nu
	Scări/Trepte:	Nu
	Bariere (piloni și/sau bolarzi stradali, panouri publicitare):	Nu
	Nivel:	Orizontal

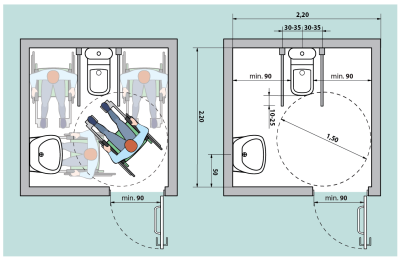
Fig. V.42.a Amenajarea unei cabine WC adaptate - tip A

Grup sanitar		
	Grup sanitar în exterior:	Da
	Grup sanitar în interior:	Nu
