Formular de evaluare a condițiilor de accesibilitate a clădirilor publice

Data: 01-10-2025

Echipa de evaluare: Ion Balan, Monitor de accesibilitate

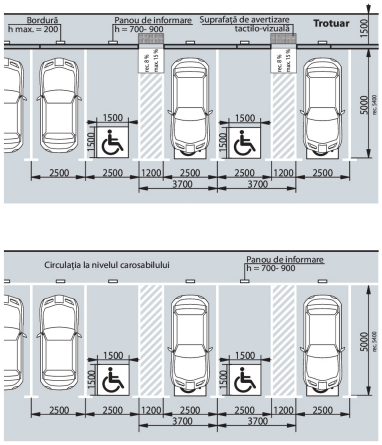
Fig. IV.18 Parcare pe o direcție perpendiculară față de carosabil

Loc de parcare		
	Parcare obișnuită:	Nu , dar există loc unde poate fi amenajată parcarea
	Locuri de parcare amenajate pentru persoanele cu dizabilități:	Nu

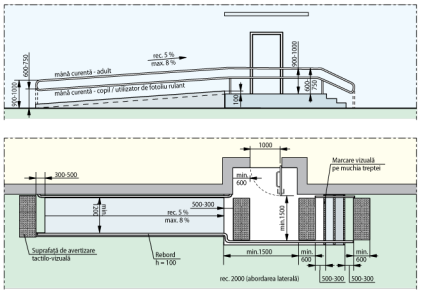
Fig. V.32.b Pampă de acces paralelă cu intrare în clădire

Intrarea în clădire este la nivelul solului:	Nu
La intrare sunt trepte:	Da, 4 trepte , Înălțime totală a treptelor/scărilor (cm)70 cm
La intrarea în clădire este instalată o platformă de ridicare (verticală sau înclinată):	Nu
Ușa se deschide în interior sau exterior:	Exterior
Dimensiunile pragului/spațiului din fața ușii de întrare în clădire:	130 cm
Înălțimea pragului ușii (de la nivelul solului până la nivelul superior al pragului):	70 cm Standard: Se aplica regula de 1:12
Dacă există trepte, sunt semnalate treptele cu elemente contrastante și/sau tactile:	Nu Standard: prima și ultima treaptă trebuie semnalate în culori contrastante
Există rampă de acces:	Da
Nu există rampă, dar sunt șine metalice:	Nu
Lungimea rampei:	840 cm
Lățimea rampei:	107 cm
Rampa este din:	Pavaj
Rampa este de tip:	Fixă
Suprafața rampei este antiderapantă (nealunecoasă):	Da
Sunt bare de suport:	Da Barele sunt pe ambele părți. Barele au două rânduri. Înălțimea barele de jos: 60. Înălțimea barele de sus: 90 .

Rampa are bară de siguranță: (din țeavă sau beton, la H = 5-10 cm)	Nu
Bariere/obstacole	Nu

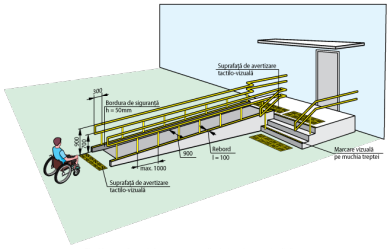
Fig. V.31.a Rampă de acces perpendiculară pe intrarea în clădire
Uși		
	Există o singură intrare comună:	Da
	Există o intrare/ieșire de rezervă?	Da
	La intrarea în clădire există turnichete sau bariere rotative:	Nu
	Deschiderea ușii este ușoară și necesită puțin efort (chiar dacă ușa este dotată cu amortizor):	Da
	Pentru persoanele cu dizabilități este rezervată o intrare separată:	Nu
	Dimensiuni ușă de intrare:	Simplă: 87 cm Standard: trebuie să fie de minim 90 cm -
	Prag ușă de intrare:	Prag exterior și interior cu înălțimile: 5 + 8 cm Standard: pragul trebuie să fie de maxim 2 cm
	Uși în interior:	Lățimea: 77 cm , 107 cm
	Praguri de la ușile de interior:	Prag 1 cu înălțimea: 2 cm Standard: pragul trebuie să fie de maxim 2 cm Prag 2 cu înălțimea: 5 cm Standard: pragul trebuie să fie de maxim 2 cm

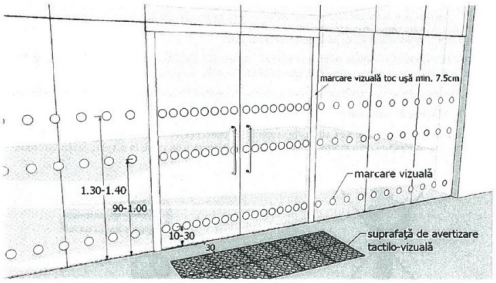
Ușile de la intrare și din interiorul clădirii sunt dotate/marcate corespunzător cu semne contrastante:	Nu Standard: este o diferență de culoare contrastantă (culori închise / culori deschise) între perete și podea
	Fig. V.23. – Exemplu de conformare a suprafețelor vitrate în cadrul foii de ușă și realizarea contrastului vizual

Fig. V.24. – Exemplu de conformare a suprafețelor vitrate în cadrul foii de ușă și realizarea contrastului vizual, atunci când ușa și suprafețele adiacente sunt vitrate	
Coridoare		
	Coridoare:	Da
	Lățimea coridorului (în cel mai îngust loc) este peste 150 cm?	Nu
	Lățime (dacă este cazul, în cel mai îngust loc):	136 cm , nu există buzunare la coridoare Standard: Lățimea minimă a coridorului ar trebui să fie de cel puțin 150 cm), Dacă coridorul este îngust (până la 180 cm)
	Trepte:	Nu

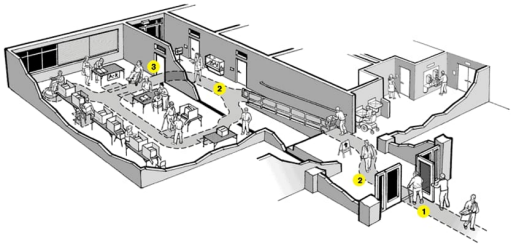
Sala în care se prestează serviciul public (un birou sau o cameră unde poate fi deservită o persoană cu dizabilități)	Este la nivel de:	Parter
	Trepte:	Nu
	Bariere/obstacole:	Nu
	În sală este spațiu de manevră pentru un scaun rulant cu diagonala minimă de 140 cm:	Da
	Spațiul interior este suficient iluminat:	Da
	Culori contrastante pentru sală:	Da Standard: este o diferență de culoare contrastantă (culori închise / culori deschise) între perete și podea

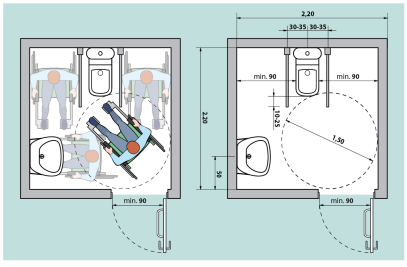
Fig. V.42.a Amenajarea unei cabine WC adaptate - tip A

Grup sanitar	Grup sanitar în exterior:	Da
	Grup sanitar în interior:	Da
	Dimensiuni grup sanitar:	136 cm x 300 cm Standard: minim 160 x 180 cm
