Formular de evaluare a condițiilor de accesibilitate a clădirilor publice

Data: 27-05-2025

Categorii	Indicatori	Date colectate
Localitate, raion:	Donici (Orhei)	
Adresa, strada, nr.:	-	
Instituția:	BESV - 25/32 (Primăria)	
Tipul instituției:	BESV	
Latitudinea: **Longitudinea:**	47.288373 , 28.668045	
Căi de acces către clădire		
	Tip înveliș:	Asfalt
	Drumurile/Căile de acces sunt:	Calitative
	Trotuare:	Da
	Trecerea de pe carosabil spre trotuar/clădire:	Abruptă
	Poartă intrare:	Da, are lățimea: 90 cm
	Prag poartă:	Nu
	Există pavaj tactil sau marcaj contrastant la ieșirea de pe carosabil pe trotuar:	Nu
	Trotuarul are pavaj tactil sau marcaj contrastant:	Nu
	Borduri:	Nu
	Scări/Trepte:	Nu
	Bariere (piloni și/sau bolarzi stradali, panouri publicitare):	Nu
	Nivel:	Orizontal

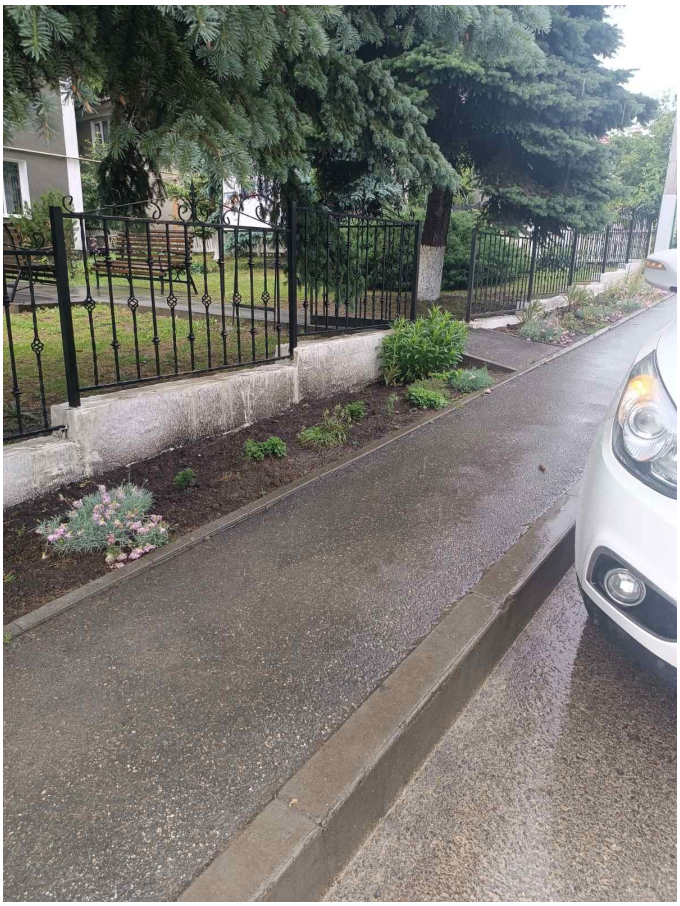
Galerie - Loc de parcare

Loc de parcare		
	Parcare obișnuită:	Nu , dar există loc unde poate fi amenajată parcarea
	Locuri de parcare amenajate pentru persoanele cu dizabilități:	Nu

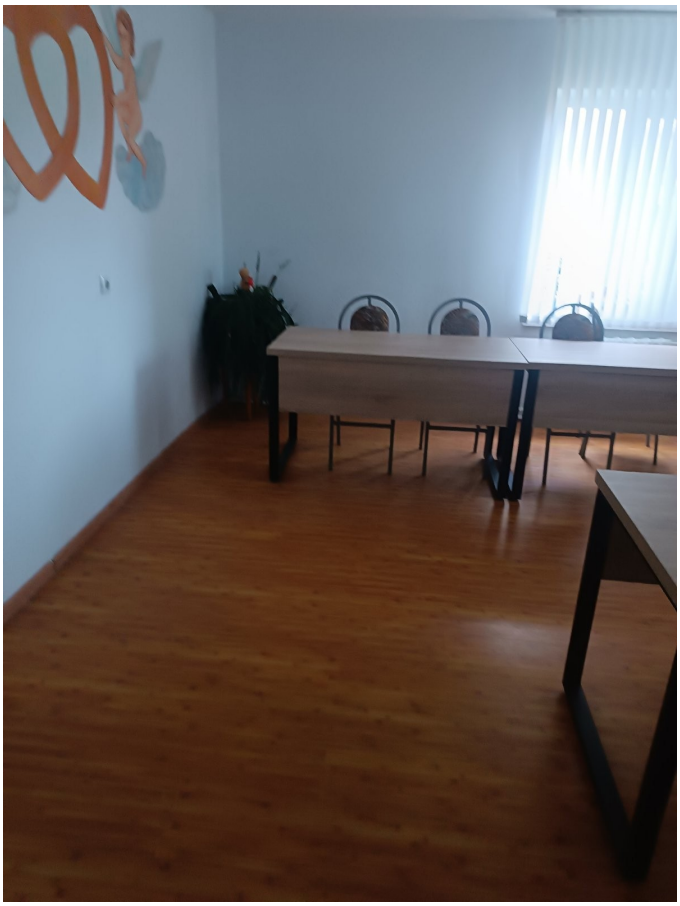
Galerie - Sala de prestare a seviciului

Sala în care se prestează serviciul public (un birou sau o cameră unde poate fi deservită o persoană cu dizabilități)	Este la nivel de:	Parter
	Dacă sala este la etaj, atunci există un ascensor/elevator:	Nu . Nu există opțiune alternativă pentru a urca la etaj
	Trepte:	Nu

Categorii	Indicatori	Date colectate
	Culori contrastante pentru trepte:	Da Standard: prima și ultima treaptă trebuie semnalate în culori contrastante
	Bariere/obstacole:	Nu
	În sală este spațiu de manevră pentru un scaun rulant cu diagonala minimă de 140 cm:	Da
	Spațiul interior este suficient iluminat:	Da
	Culori contrastante pentru sală:	Da Standard: este o diferență de culoare contrastantă (culori închise / culori deschise) între perete și podea
