# Formular de evaluare a condițiilor de accesibilitate a clădirilor publice

**Data: 28-05-2025**

| Categorii | Indicatori | Date colectate |
|---|---|---|
| **Instituția:** | BESV-10/37 ( Casa de Cultură) | |

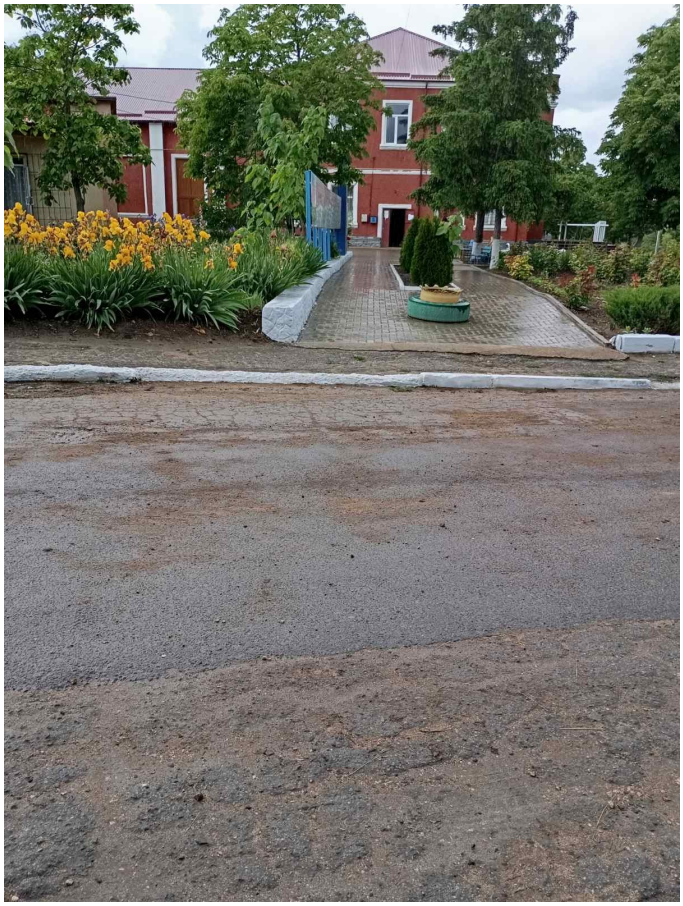
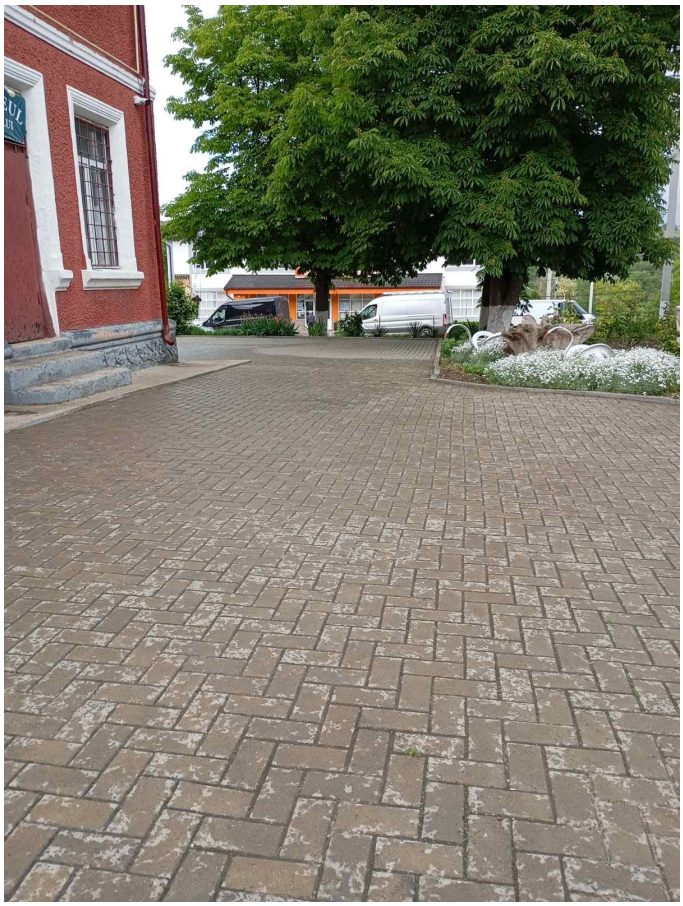
## Galerie - Căi de acces către clădire

| Categorii | Indicatori | Date colectate |
|---|---|---|
| | Drumurile/Căile de acces sunt: | Deteriorate |
| | Trotuare: | Nu |
| | Nivel: | Înclinat în urcuș |
