Formular de evaluare a condițiilor de accesibilitate a clădirilor publice

Data: 15-05-2023

Categorii	Indicatori	Date colectate
Localitate, raion:	Ermoclia (Stefan voda)	
Adresa, strada, nr.:	-	
Instituția:	Primaria satul Ermoclia	
Tipul instituției:	Administrație publică locală	
Latitudinea: **Longitudinea:**	46.579521 , 29.511278	
Căi de acces către clădire		
	Tip înveliș:	Asfalt
	Drumurile/Căile de acces sunt:	Calitative
	Trotuare:	Da
	Trecerea de pe carosabil spre trotuar/clădire:	Lină
	Poartă intrare:	Nu
	Prag poartă:	Nu
	Există pavaj tactil sau marcaj contrastant la ieșirea de pe carosabil pe trotuar:	Nu
	Trotuarul are pavaj tactil sau marcaj contrastant:	Nu
	Borduri:	Nu
	Scări/Trepte:	Nu
	Bariere (piloni și/sau bolarzi stradali, panouri publicitare):	Nu
	Nivel:	Orizontal

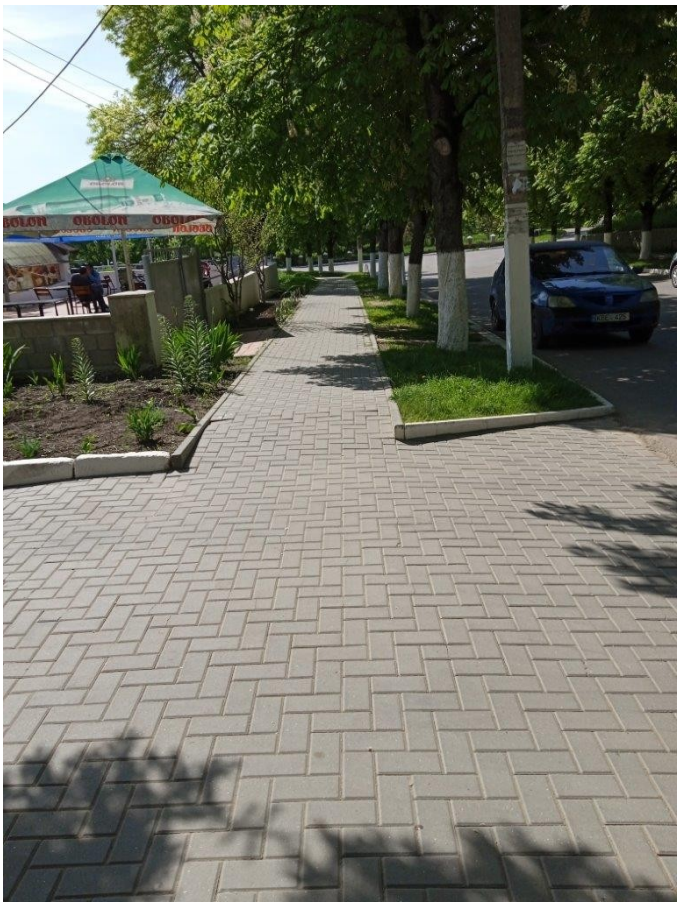
Galerie - Intrare în clădire

Intrarea în clădire este la nivelul solului:	Nu
Dacă este folosită o intrare alternativă, există indicatoare care arată direcția către aceasta:	Nu
La intrare sunt trepte:	Da, 3 trepte , Înălțime totală a treptelor/scărilor (cm)20 cm
La intrarea în clădire este instalată o platformă de ridicare (verticală sau înclinată):	Nu
În cazul în care platforma de ridicare nu poate fi utilizată fără asistență, este amplasat un buton de apelare a personalului:	Nu
Dimensiunile pragului/spațiului din fața ușii de întrare în clădire:	140 cm
Înălțimea pragului ușii (de la nivelul solului până la nivelul superior al pragului):	60 cm Standard: Se aplica regula de 1:12
Dacă există trepte, sunt semnalate treptele cu elemente contrastante și/sau tactile:	Nu Standard: prima și ultima treaptă trebuie semnalate în culori contrastante
Există rampă de acces:	Da
Nu există rampă, dar sunt șine metalice:	Nu
Lungimea rampei:	94 cm

Lățimea rampei:	100 cm
Rampa este din:	Beton
Rampa este de tip:	Mobilă
Suprafața rampei este antiderapantă (nealunecoasă):	Da
Sunt bare de suport:	Nu
Rampa are bară de siguranță: (din țeavă sau beton, la H = 5-10 cm)	Nu
Bariere/obstacole	-

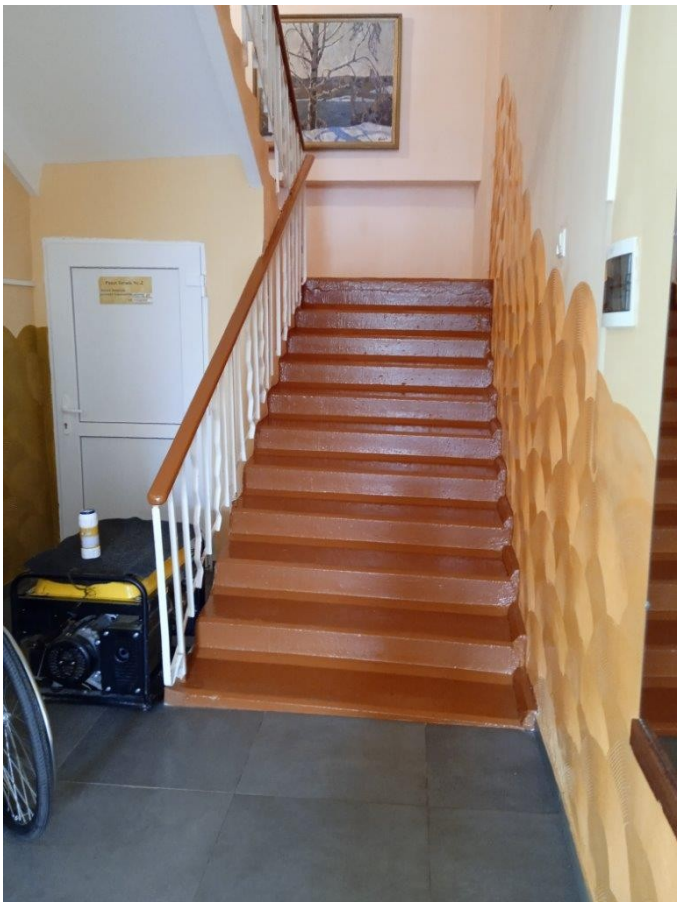
Galerie - Coridoare

Coridoare		
	Coridoare:	Da
	Lățime (dacă este cazul, în cel mai îngust loc):	152 cm , nu există buzunare la coridoare Standard: Lățimea minimă a coridorului ar trebui să fie de cel puțin 150 cm), Dacă coridorul este îngust (până la 180 cm)
	Trepte:	Nu
	Pardoseala/podeaua în coridor este suprafață accesibilă:	Da
	Suprafață alunecoasă:	Da
	Bariere/obstacole:	Da , sunt generator electric
	Culori contrastante (este o diferență de culoare contrastantă (culori închise / culori deschise) între perete și podea):	Da
	Iluminare bună (lumină de zi și lumină artificială) pe hol și pe culoarele principale:	Da
