# Formular de evaluare a condițiilor de accesibilitate a clădirilor publice

**Data: 03-07-2025**

**Echipa de evaluare: AO VIVERE, Monitor de accesibilitate**

| Categorii | Indicatori | Date colectate |
|---|---|---|
| **Instituția:** | BESV 6/17(Liceul Teoretic) | |

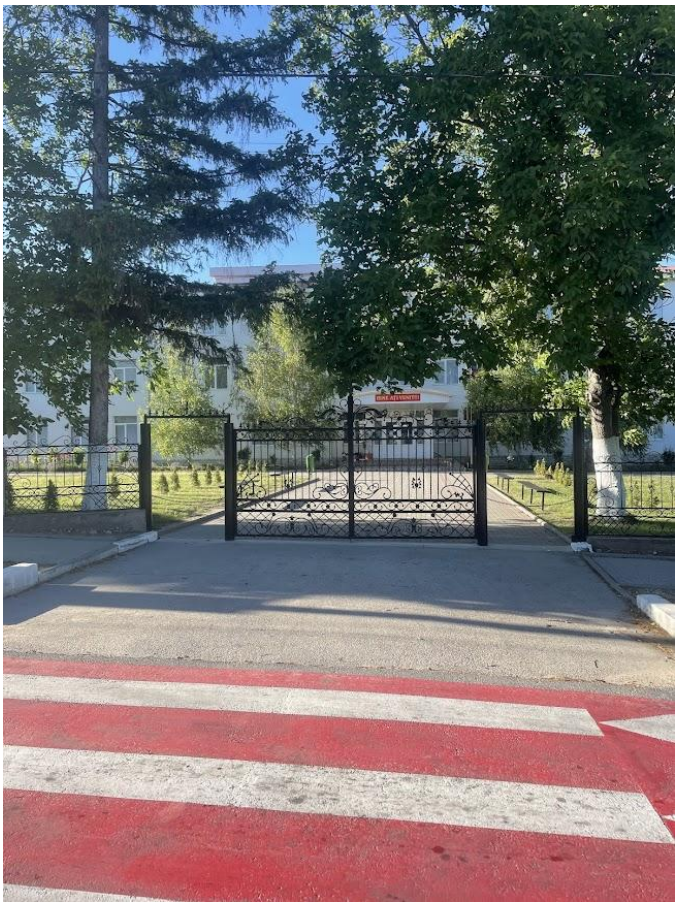
**Galerie - Căi de acces către clădire**

| Categorii | Indicatori | Date colectate |
|---|---|---|
| | Tip înveliș: | Asfalt + Pavaj |
| | Drumurile/Căile de acces sunt: | Calitative |
| | Trotuare: | Nu |
| | Poartă intrare: | Da, are lățimea: 110 cm |
