Formular de evaluare a condițiilor de accesibilitate a clădirilor publice

Data: 03-07-2025

Echipa de evaluare: AO VIVERE, Monitor de accesibilitate

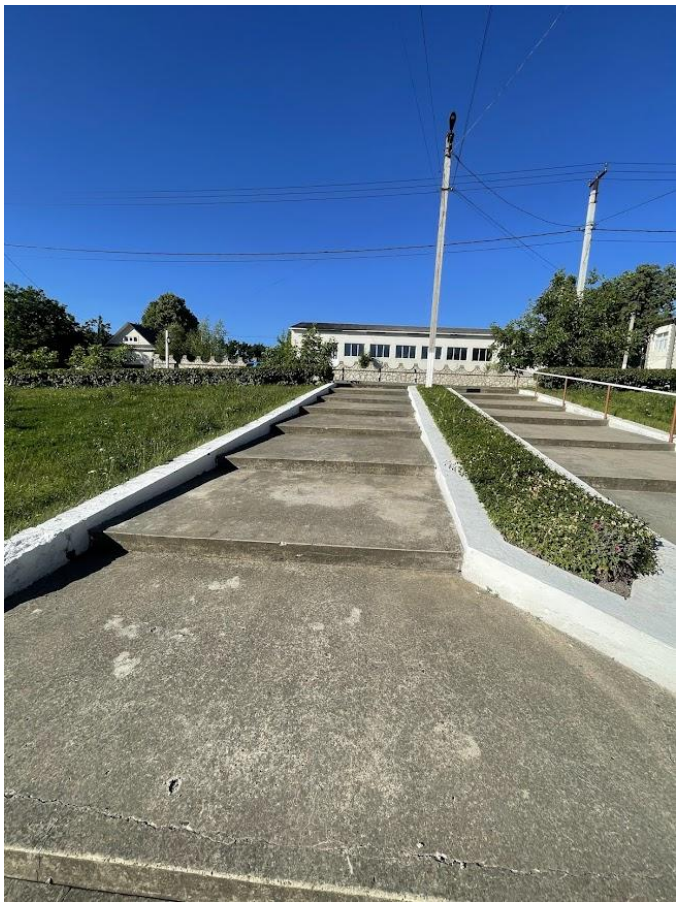
Galerie - Căi de acces către clădire

Categorii	Indicatori	Date colectate
Localitate, raion:	Balasinesti (Briceni)	
Adresa, strada, nr.:	-	
Instituția:	BESV 6/6 (Primaria)	
Tipul instituției:	BESV	
Latitudinea: **Longitudinea:**	48.244743 , 26.958805	
Căi de acces către clădire		
	Tip înveliș:	Beton
	Drumurile/Căile de acces sunt:	Calitative
	Trotuare:	Nu
	Poartă intrare:	Nu
	Prag poartă:	Nu
	Borduri:	Nu
	Scări/Trepte:	Da, 10 scări/trepte , înălțimea:68 cm
	Bariere (piloni și/sau bolarzi stradali, panouri publicitare):	Da, 3 bariere , înălțimea:60 cm
	Nivel:	Înclinat în coborâș

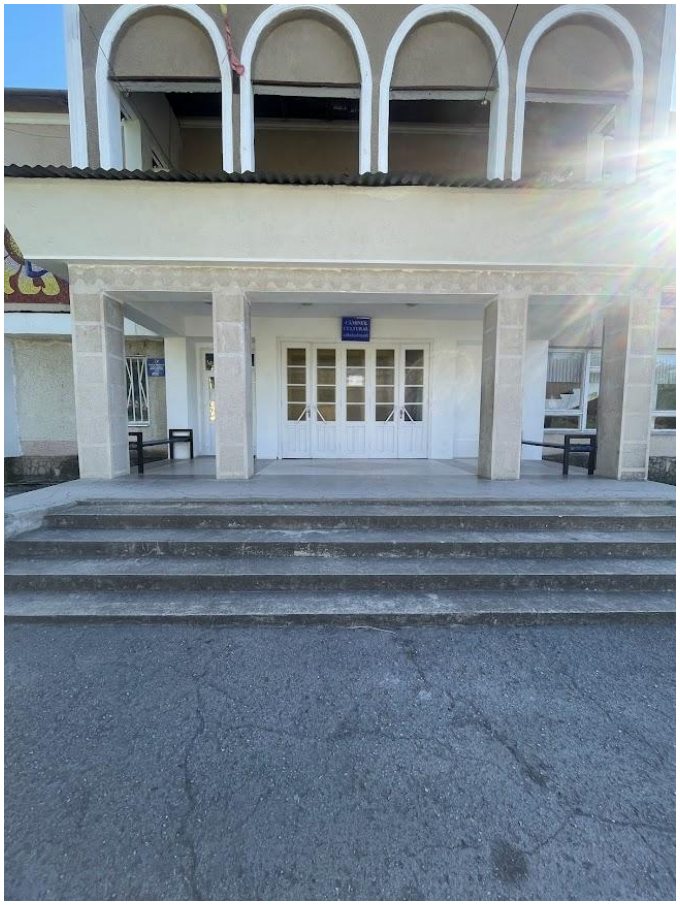
Galerie - Intrare în clădire

Intrarea în clădire este la nivelul solului:	Nu
Dacă este folosită o intrare alternativă, există indicatoare care arată direcția către aceasta:	Nu
La intrare sunt trepte:	Da, 5 trepte , Înălțime totală a treptelor/scărilor (cm)66 cm
La intrarea în clădire este instalată o platformă de ridicare (verticală sau înclinată):	Nu
Ușa se deschide în interior sau exterior:	Exterior
Dimensiunile pragului/spațiului din fața ușii de întrare în clădire:	200 cm x 699 cm
Înălțimea pragului ușii (de la nivelul solului până la nivelul superior al pragului):	-
Dacă există trepte, sunt semnalate treptele cu elemente contrastante și/sau tactile:	Nu Standard: prima și ultima treaptă trebuie semnalate în culori contrastante
Există rampă de acces:	Nu
Nu există rampă, dar sunt șine metalice:	Nu
