Formular de evaluare a condițiilor de accesibilitate a clădirilor publice

Data: 26-06-2025

Categorii	Indicatori	Date colectate
Localitate, raion:	Chisinau (Chisinau)	
Adresa, strada, nr.:	Petru Zadnipru 2/4	
Instituția:	BESV-1/156 (Școala primară A. Popovici)	
Tipul instituției:	BESV	
Latitudinea: **Longitudinea:**	47.043318 , 28.882589	
Căi de acces către clădire		
	Tip înveliș:	Asfalt
	Drumurile/Căile de acces sunt:	Denivelate
	Trotuare:	Nu
	Poartă intrare:	Da, are lățimea: 400 cm
	Prag poartă:	Nu
	Borduri:	Nu
	Scări/Trepte:	Nu
	Bariere (piloni și/sau bolarzi stradali, panouri publicitare):	Nu
	Nivel:	Înclinat în urcuș

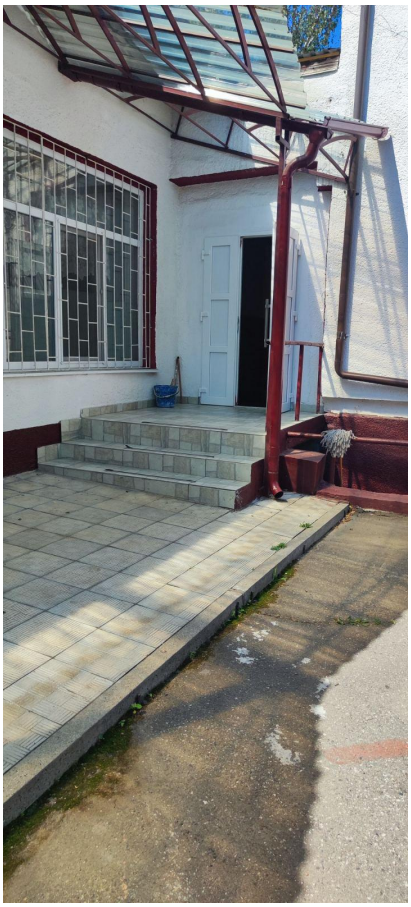
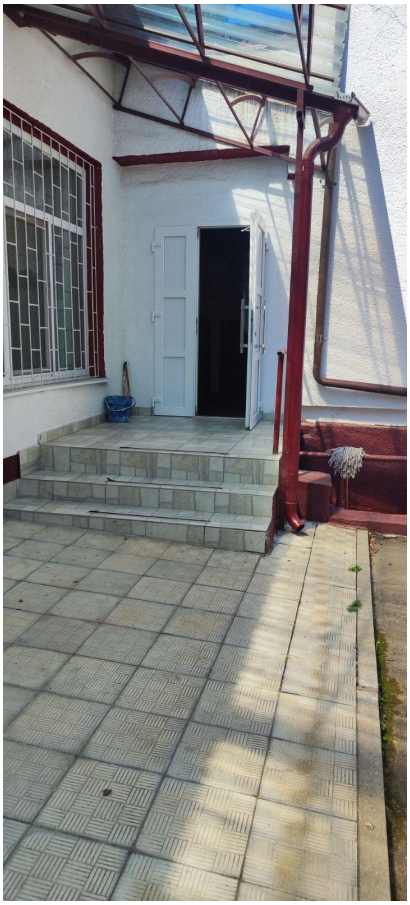
Galerie - Intrare în clădire

Intrarea în clădire este la nivelul solului:	Nu
Dacă este folosită o intrare alternativă, există indicatoare care arată direcția către aceasta:	Nu
La intrare sunt trepte:	Da, 3 trepte , Înălțime totală a treptelor/scărilor (cm)50 cm
La intrarea în clădire este instalată o platformă de ridicare (verticală sau înclinată):	Nu
Ușa se deschide în interior sau exterior:	Exterior
Dimensiunile pragului/spațiului din fața ușii de întrare în clădire:	80 cm x 200 cm
Înălțimea pragului ușii (de la nivelul solului până la nivelul superior al pragului):	3 cm Standard: Se aplica regula de 1:10
Dacă există trepte, sunt semnalate treptele cu elemente contrastante și/sau tactile:	Nu Standard: prima și ultima treaptă trebuie semnalate în culori contrastante
Există rampă de acces:	Nu
Nu există rampă, dar sunt șine metalice:	Nu

Există o singură intrare comună:	Nu
Există o intrare/ieșire de rezervă?	Da
La intrarea în clădire există turnichete sau bariere rotative:	Nu
Deschiderea ușii este ușoară și necesită puțin efort (chiar dacă ușa este dotată cu amortizor):	Da
Pentru persoanele cu dizabilități este rezervată o intrare separată:	Nu

Categorii	Indicatori	Date colectate
	Dimensiuni ușă de intrare:	Dublă: 70 cm + 45 cm Standard: lumina ușii duble trebuie să fie de minim 90 cm Ușa mică din cea dublă se deschide
	Prag ușă de intrare:	Un prag cu înălțimea: 2 cm Standard: pragul trebuie să fie de maxim 2 cm
	Uși în interior:	Lățimea: 70 cm , 125 cm , 70 cm
	Praguri de la ușile de interior:	Prag 1 cu înălțimea: 20 cm Standard: pragul trebuie să fie de maxim 2 cm Prag 2 cu înălțimea: 2 cm Standard: pragul trebuie să fie de maxim 2 cm Prag 3 cu înălțimea: 7 cm Standard: pragul trebuie să fie de maxim 2 cm
	Ușile de la intrare și din interiorul clădirii sunt dotate/marcate corespunzător cu semne contrastante:	Nu Standard: este o diferență de culoare contrastantă (culori închise / culori deschise) între perete și podea

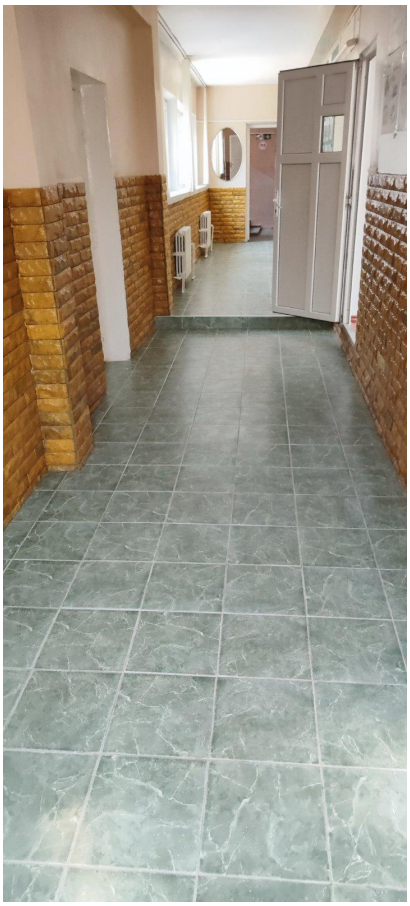
Galerie - Coridoare

Coridoare		
	Coridoare:	Da
	Lățimea coridorului (în cel mai îngust loc) este peste 150 cm?	Da
	Trepte:	Da , 1 trepte , înălțimea:15 cm
	Dacă sunt trepte, este o rampă interioară:	Nu
	Dacă există trepte, sunt semnalate treptele cu elemente contrastante și/sau tactile:	Nu Standard: prima și ultima treaptă trebuie semnalate în culori contrastante
	Pardoseala/podeaua în coridor este suprafață accesibilă:	Da
	Suprafață alunecoasă:	Nu
	Bariere/obstacole:	Nu
	Culori contrastante (este o diferență de culoare contrastantă (culori închise / culori deschise) între perete și podea):	Da
	Iluminare bună (lumină de zi și lumină artificială) pe hol și pe culoarele principale:	Da
