# Formular de evaluare a condițiilor de accesibilitate a clădirilor publice

Data: 26-06-2025

Echipa de evaluare: Asociația Obștească Agenția pentru Dezvoltare Regională (AO ADR) "Habitat", Monitor de accesibilitate

| Categorii | Indicatori | Date colectate |
|---|---|---|
| Instituția: | BESV-26/19 casă cultură | |

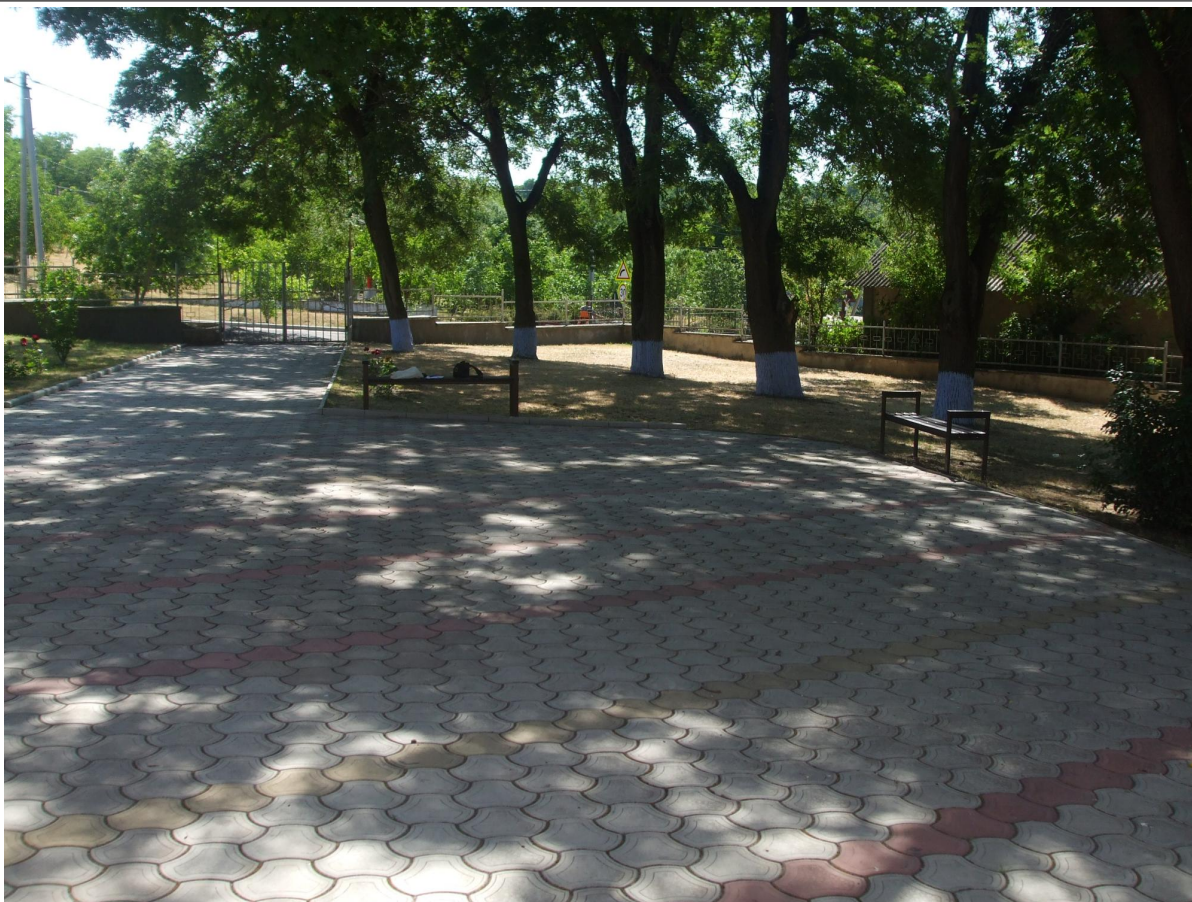
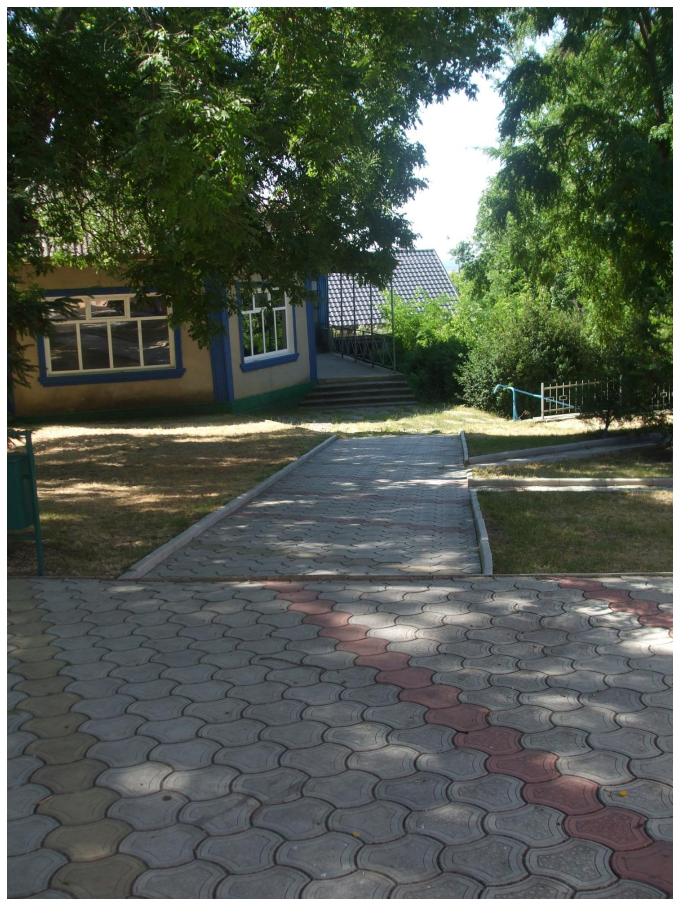
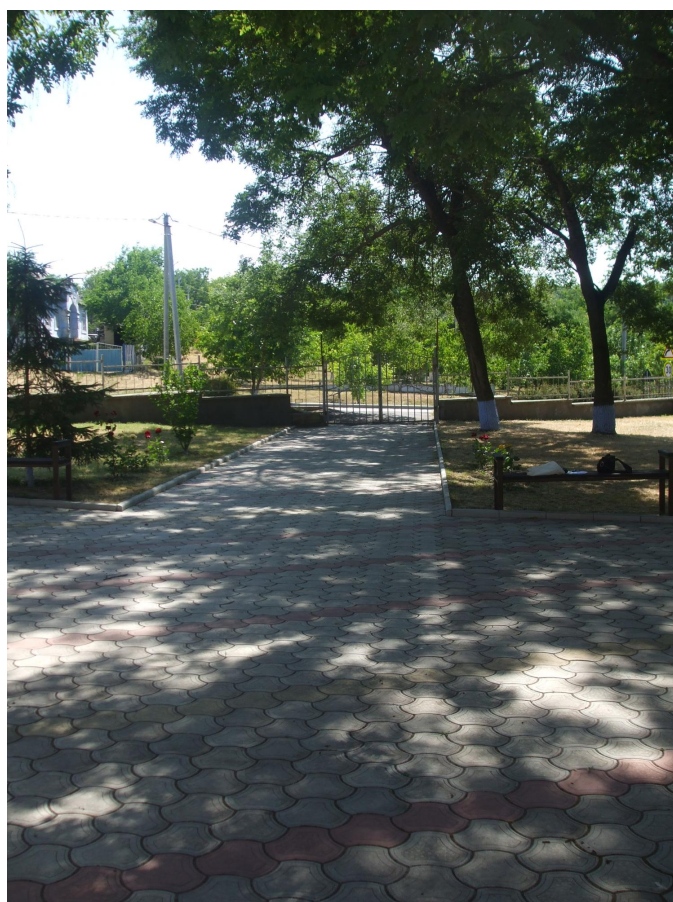
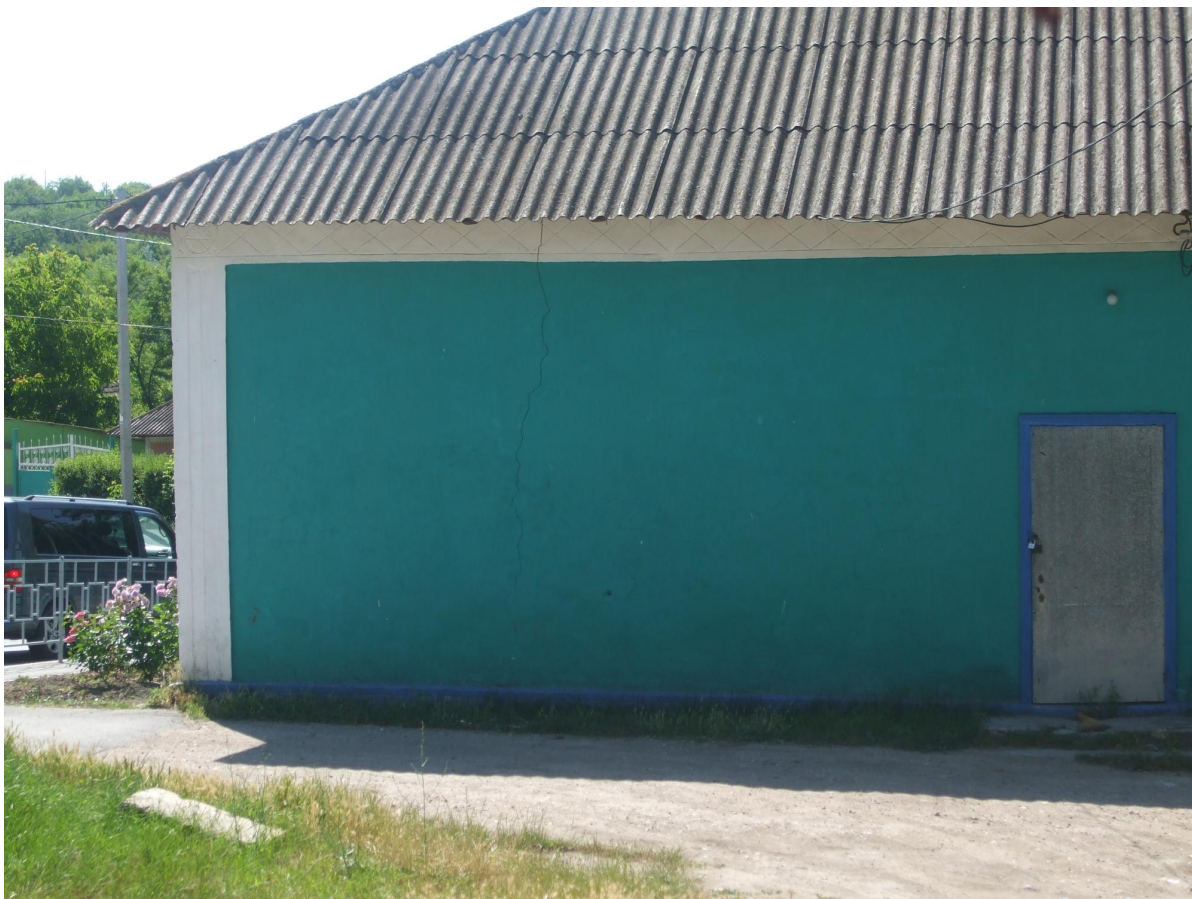
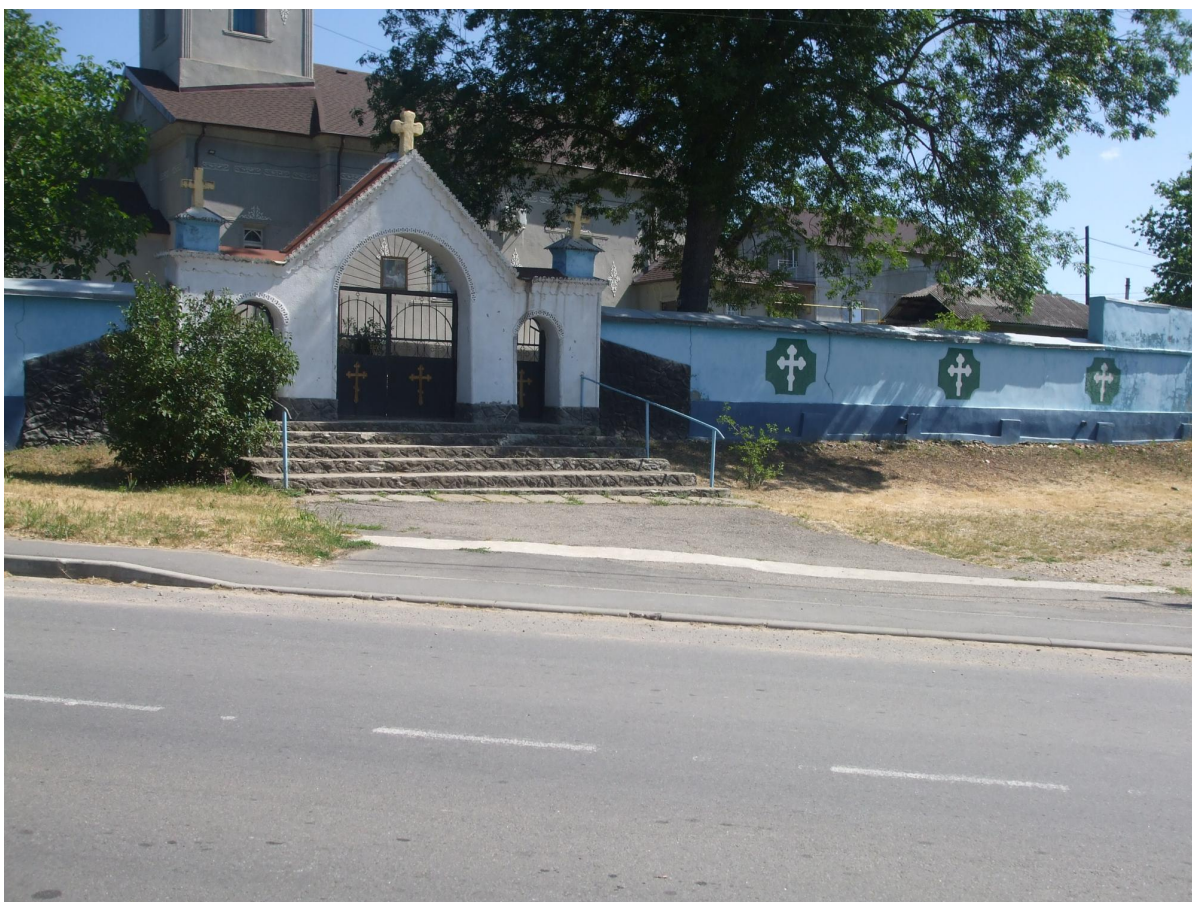
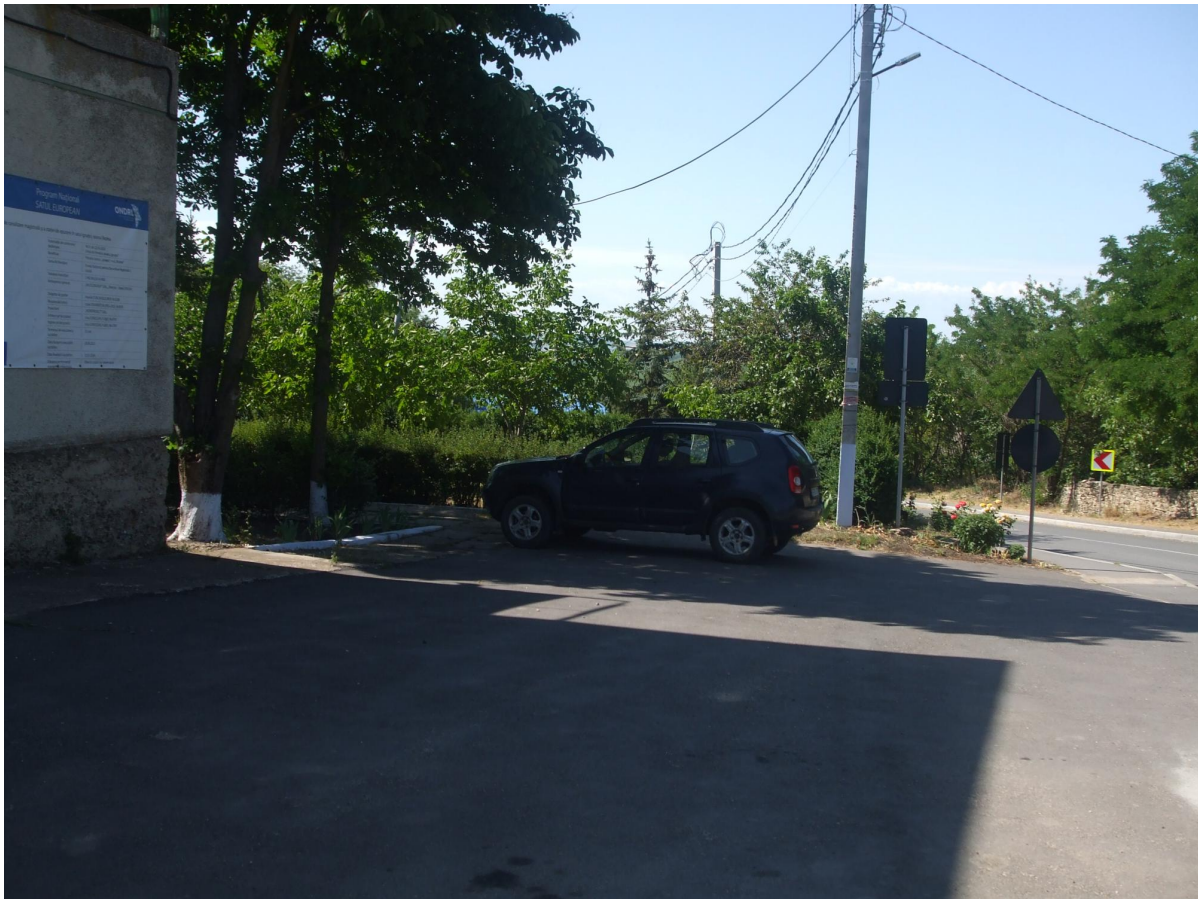
Nu

Da, 5 trepte , înălțime totală a treptelor/scărilor (cm)80 cm

| Categorii | Indicatori | Date colectate |
|---|---|---|
| | Dacă există trepte, sunt semnalate treptele cu elemente contrastante și/sau tactile: | Nu<br><b>Standard: prima și ultima treaptă trebuie semnalate în culori contrastante</b> |
| | Există rampă de acces: | Nu |

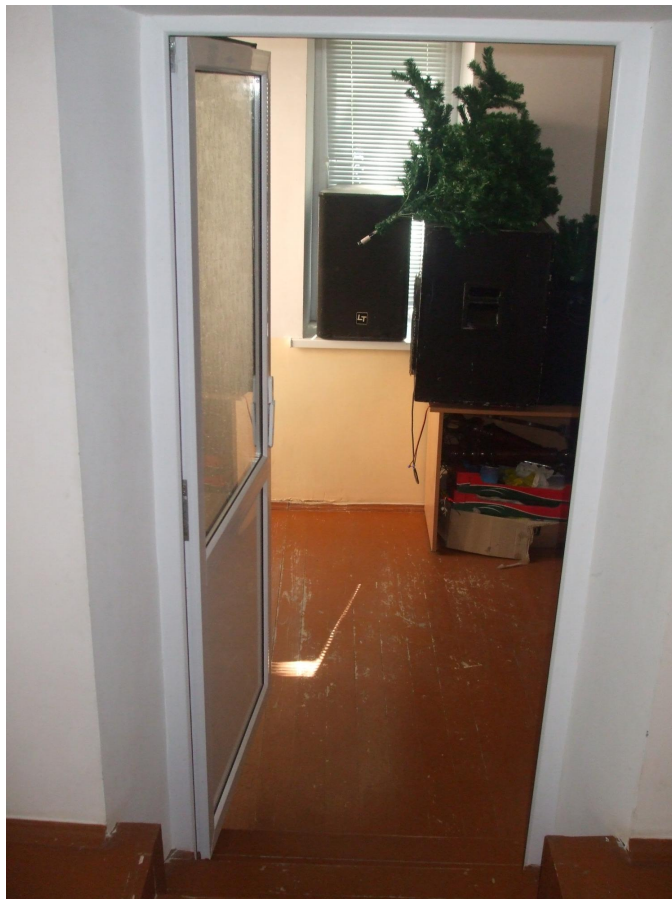
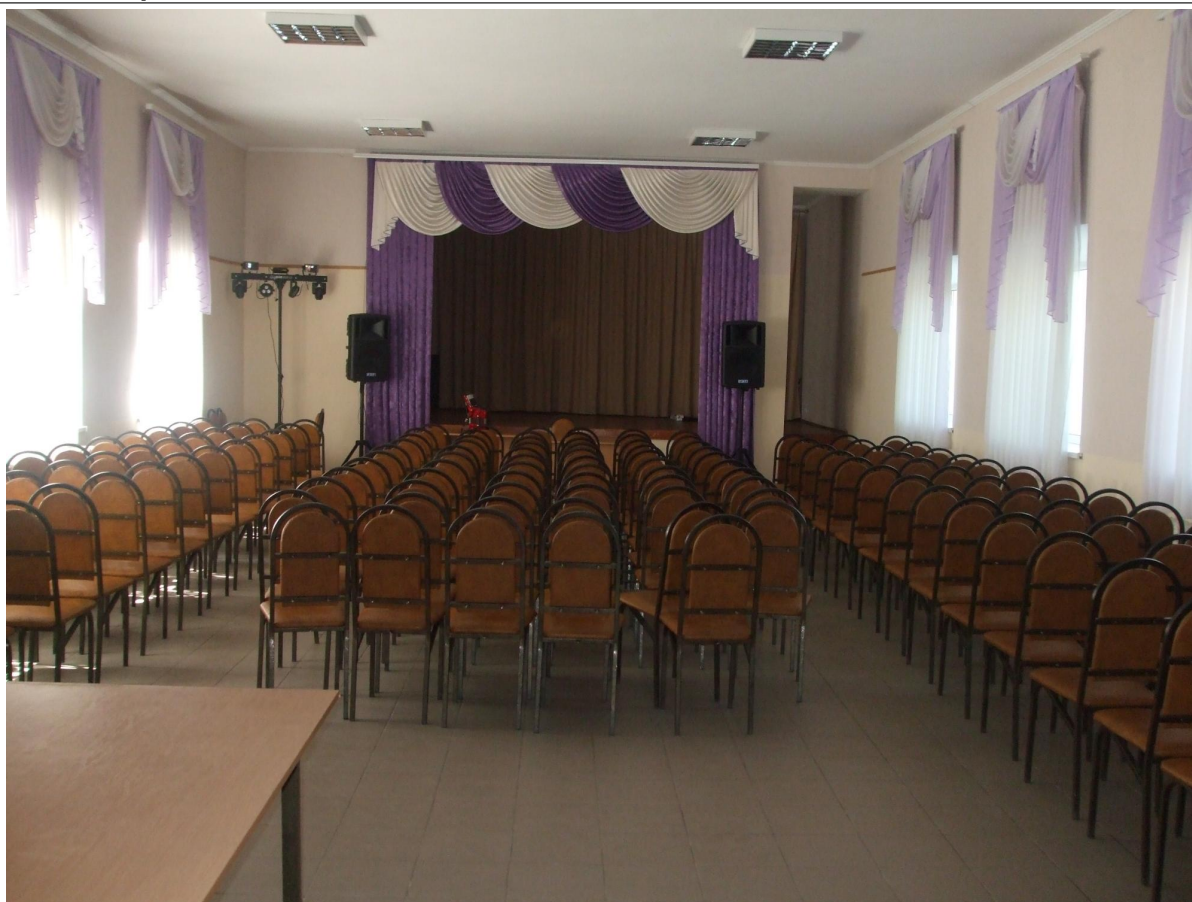
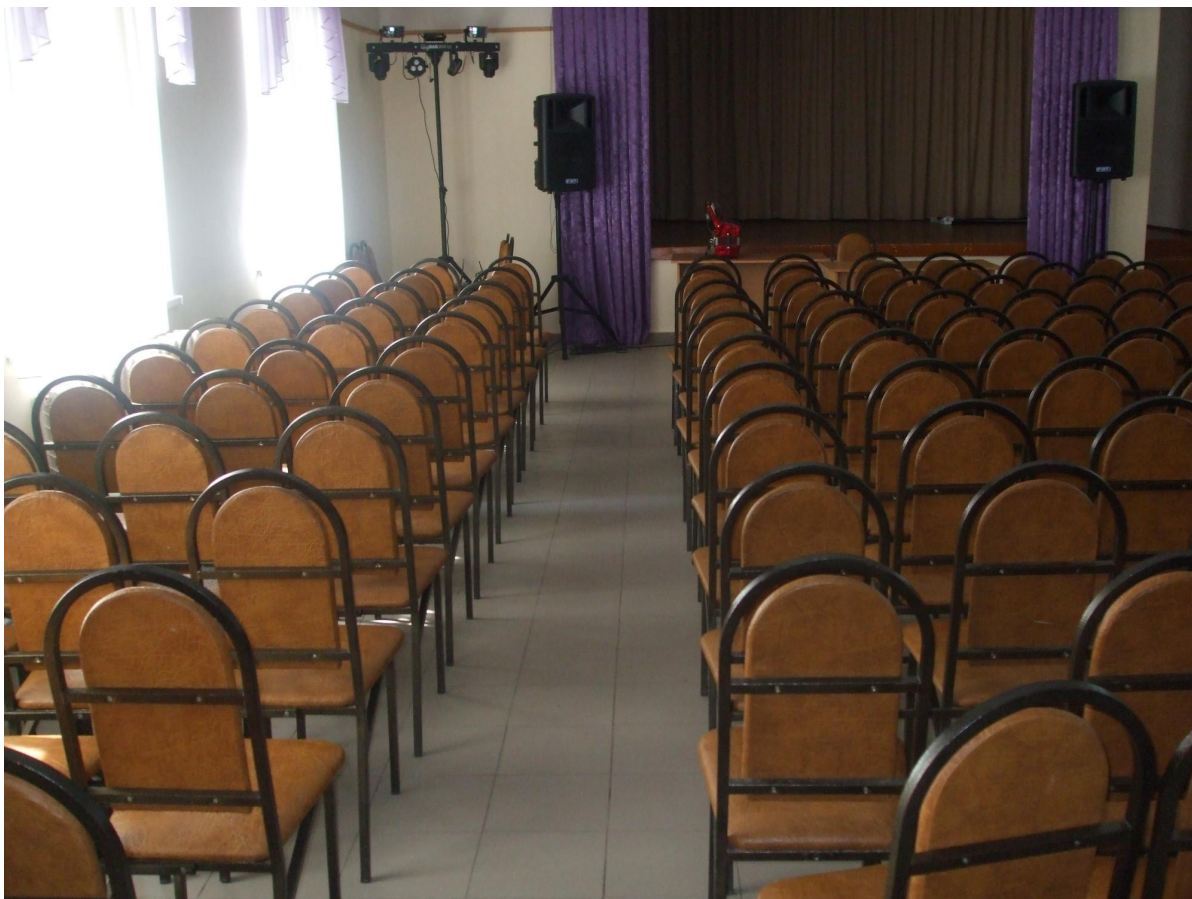
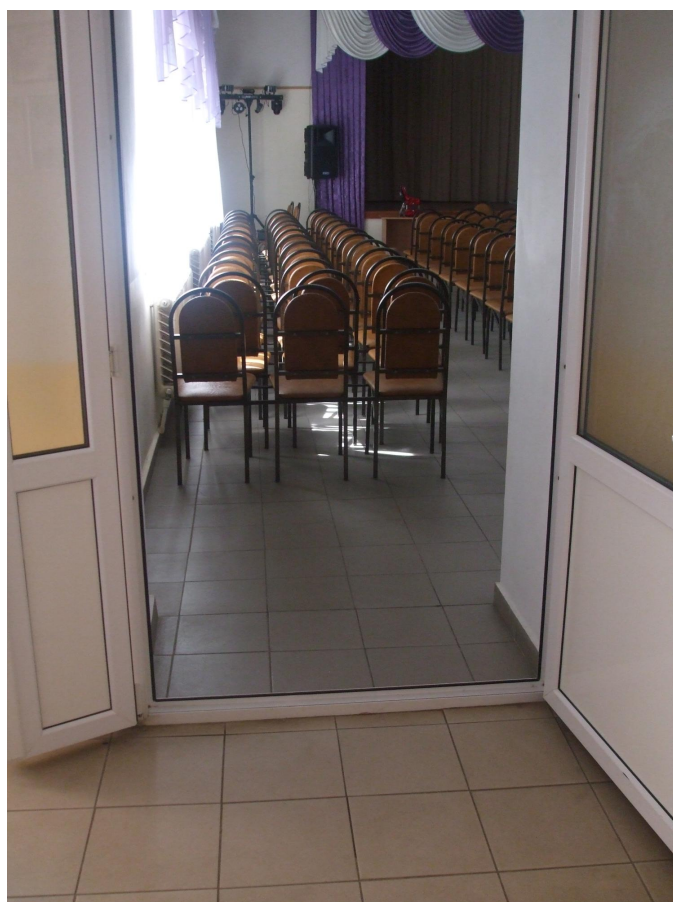
## Galerie - Uși

| Categorii | Indicatori | Date colectate |
|---|---|---|
| | Ușa se deschide în interior sau exterior: | Exterior |
