# Formular de evaluare a condițiilor de accesibilitate a clădirilor publice

Data: 25-05-2025

| Categorii | Indicatori | Date colectate |
|---|---|---|
| Instituția: | BESV-19/28(Camin cultural) | |

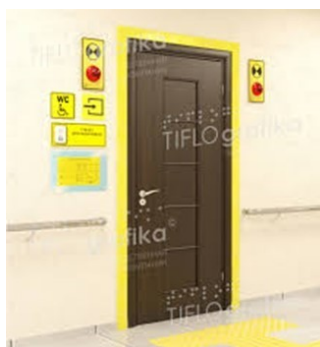
| Categorii | Indicatori | Date colectate |
|---|---|---|
| | Ușile de la intrare și din interiorul clădirii sunt dotate/marcate corespunzător cu semne contrastante: | Nu<br>Standard: este o diferență de culoare contrastantă (culori închise / culori deschise) între perete și podea |
