Formular de evaluare a condițiilor de accesibilitate a clădirilor publice

Data: 08-08-2023

Categorii	Indicatori	Date colectate
Localitate, raion:	Cahul (Cahul)	
Adresa, strada, nr.:	-	
Instituția:	Camera de Comerț și Industrie Cahul	
Tipul instituției:	Întreprindere de stat	
Latitudinea: **Longitudinea:**	45.903853 , 28.19138	
Căi de acces către clădire		
	Tip înveliș:	Asfalt
	Drumurile/Căile de acces sunt:	Calitative
	Trotuare:	Da
	Trecerea de pe carosabil spre trotuar/clădire:	Abruptă
	Poartă intrare:	Nu
	Prag poartă:	Nu
	Există pavaj tactil sau marcaj contrastant la ieșirea de pe carosabil pe trotuar:	Nu
	Trotuarul are pavaj tactil sau marcaj contrastant:	Nu
	Borduri:	Da, 1 borduri , înălțimea:10 cm
	Scări/Trepte:	Nu
	Bariere (piloni și/sau bolarzi stradali, panouri publicitare):	Nu
	Nivel:	Orizontal

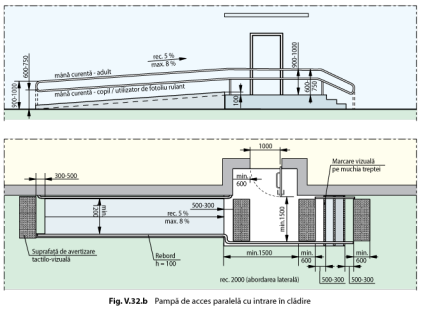
Fig. V.32.b Pampă de acces paralelă cu intrare în clădire

Intrarea în clădire este la nivelul solului:	Nu
Dacă este folosită o intrare alternativă, există indicatoare care arată direcția către aceasta:	Nu
La intrare sunt trepte:	Da, 3 trepte , Înălțime totală a treptelor/scărilor (cm)15 cm
La intrarea în clădire este instalată o platformă de ridicare (verticală sau înclinată):	Nu
În cazul în care platforma de ridicare nu poate fi utilizată fără asistență, este amplasat un buton de apelare a personalului:	Nu
Dimensiunile pragului/spațiului din fața ușii de întrare în clădire:	100 cm x 67 cm
Înălțimea pragului ușii (de la nivelul solului până la nivelul superior al pragului):	35 cm Standard: Se aplica regula de 1:12
Dacă există trepte, sunt semnalate treptele cu elemente contrastante și/sau tactile:	Nu Standard: prima și ultima treaptă trebuie semnalate în culori contrastante
Există rampă de acces:	Nu
Nu există rampă, dar sunt șine metalice:	Nu
