# Formular de evaluare a condițiilor de accesibilitate a clădirilor publice

| Categorii | Indicatori | Date colectate |
|---|---|---|
| Localitate, raion: | Isacova (Orhei) | |
| Instituția: | BESV - 25/37 (Casa de Cultură) | |

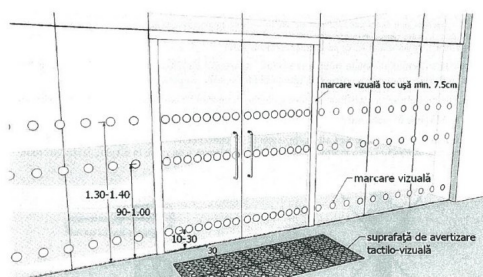
Fig. V.23. – Exemplu de conformare a suprafețelor vitrate în cadrul foi de ușă și realizarea contrastului vizual

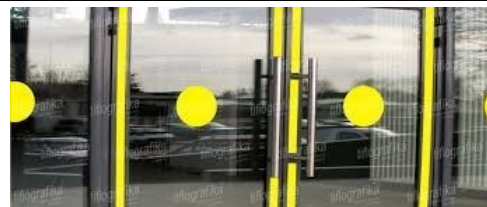
Fig. V.24. – Exemplu de conformare a suprafețelor vitrate în cadrul foi de ușă și realizarea contrastului vizual, atunci când ușa și suprafețele adiacente sunt vitrate

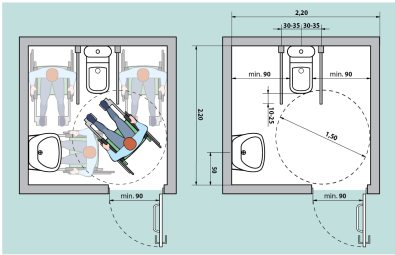
Fig. V.42.a Amenajarea unei cabine WC adaptate - tip A
